**原子力資料情報室**  
**第 53 回公開研究会**

**美浜原発 3 号炉配管破断事故**  
**何が起ったのか？**  
**なぜ防げなかったのか？**

2004 年 8 月 26 日  
全水道会館  
原子力資料情報室

美浜3号炉：配管破裂・熱水／蒸気噴射・11人死傷事故  
なにがおきたか？

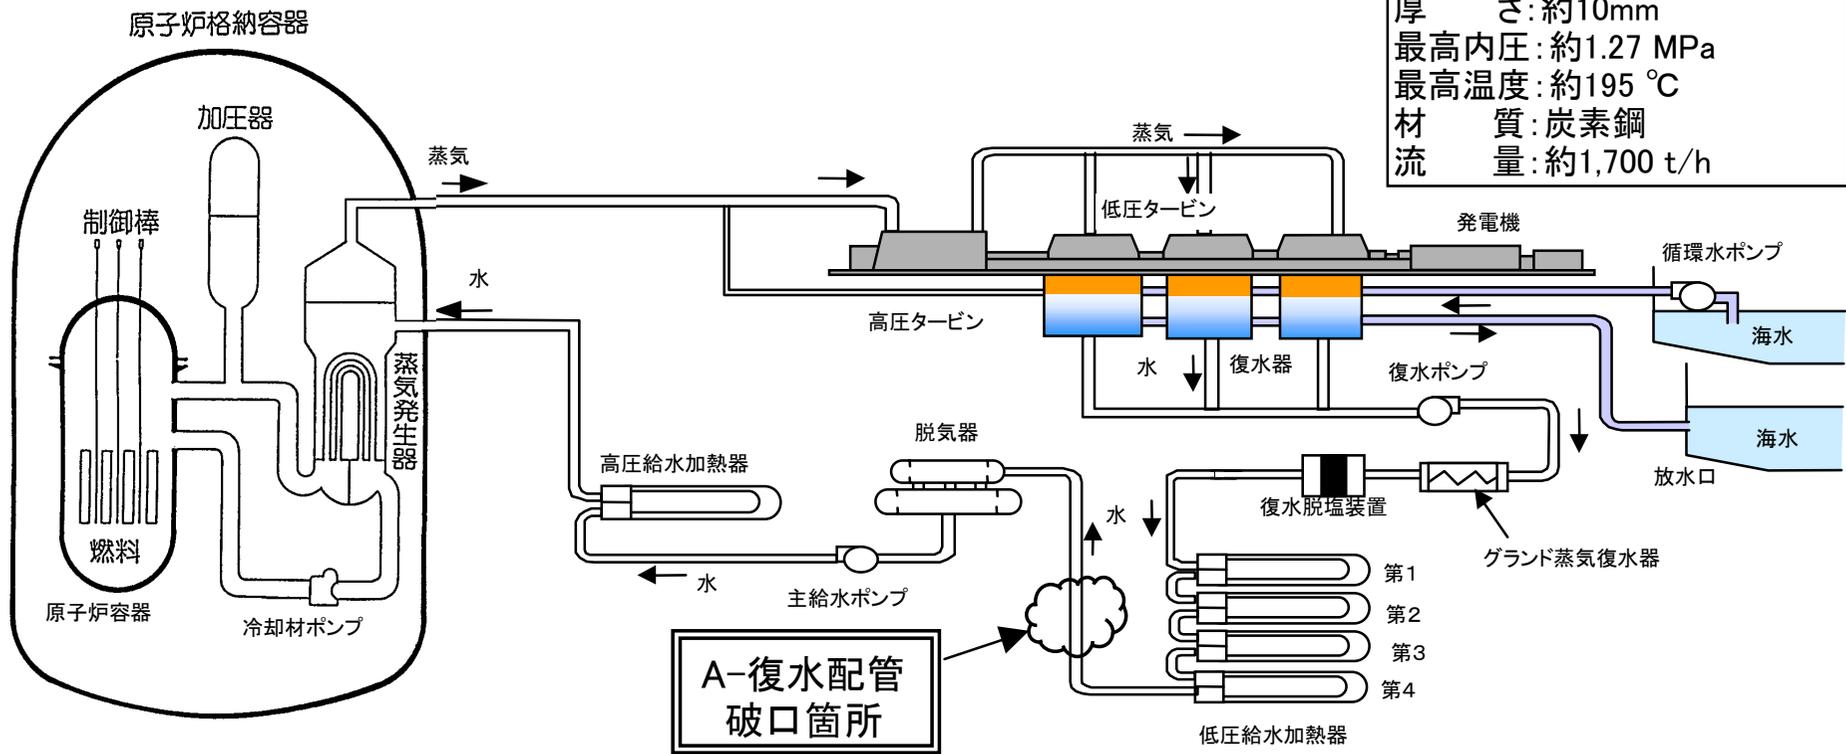
# A-復水配管破口箇所

[復水配管]  
 外 径: 約560mm  
 厚 さ: 約10mm  
 最高内圧: 約1.27 MPa  
 最高温度: 約195 °C  
 材 質: 炭素鋼  
 流 量: 約1,700 t/h

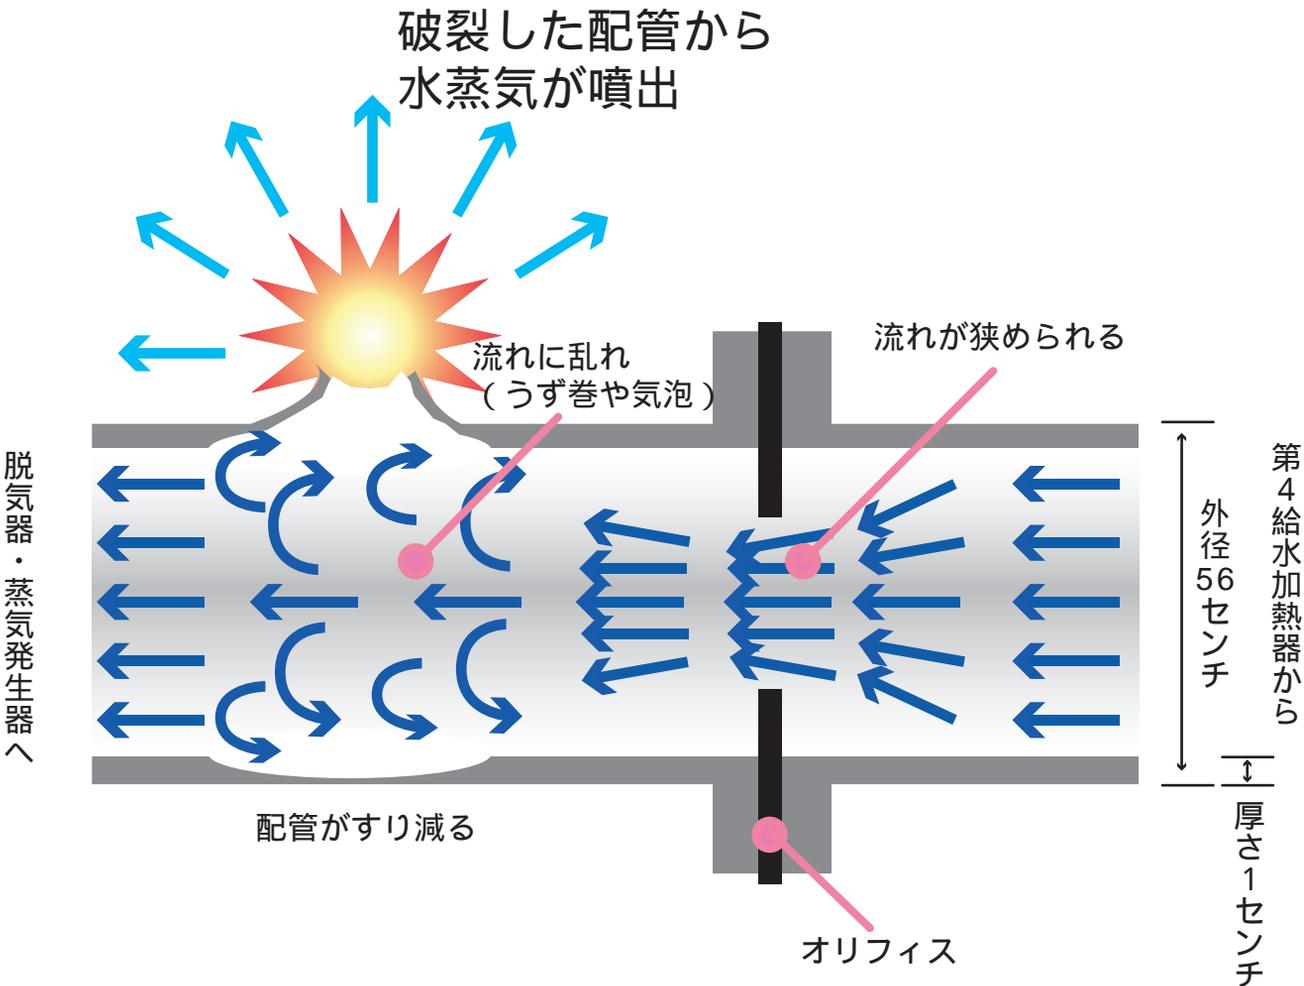
## エロージョン/コローションによる配管破裂

破裂した配管から  
水蒸気が噴出

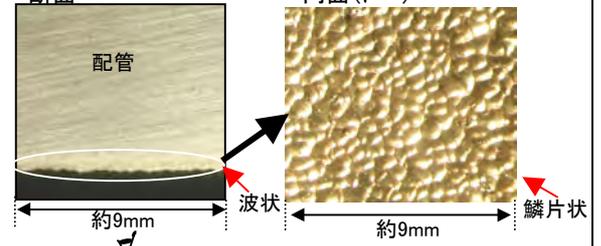
## 拡大観察 (A 部)

エロージョン特有の鱗片状模様を呈し減肉していた。
