原発材料はいかに劣化しているか

井野博満（原発老朽化研究会）

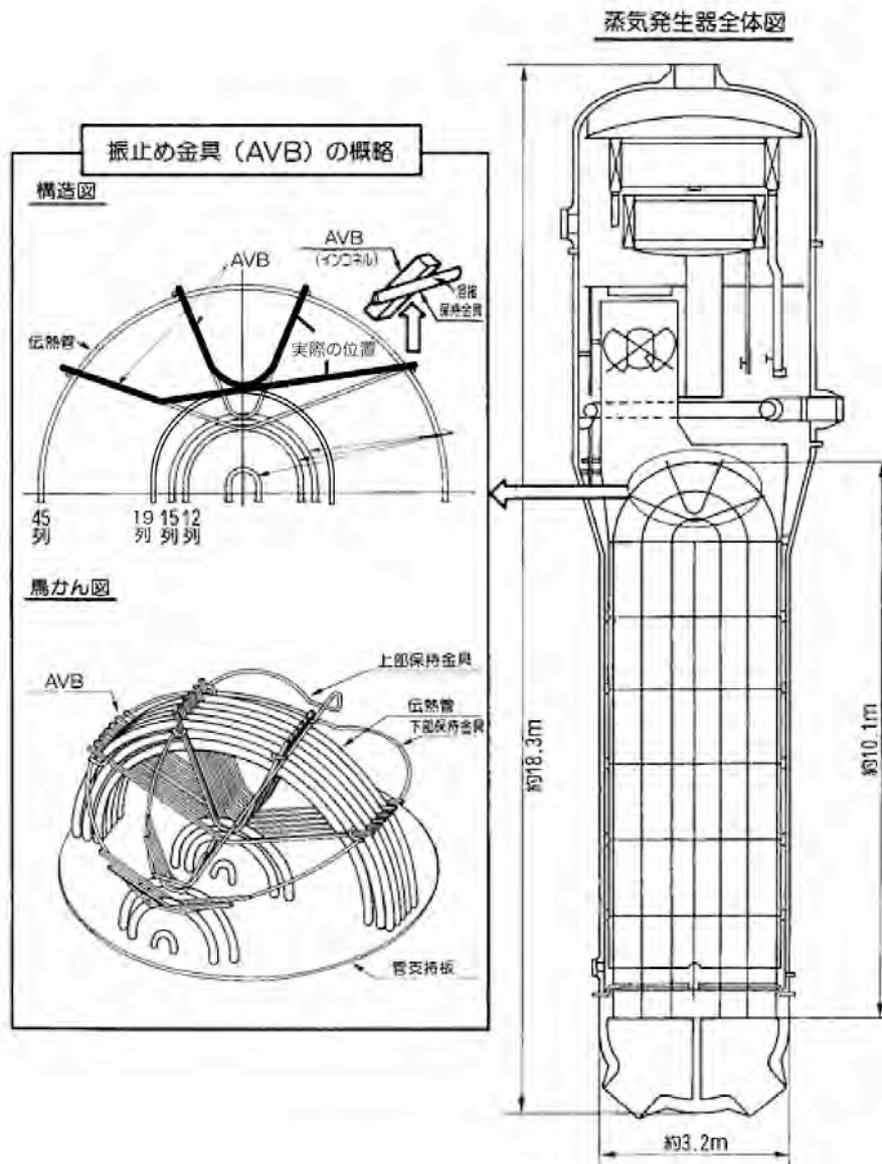
図1 美浜2号の蒸気発生器細管と振れ止め金具

1991年に起きた美浜2号の蒸気発生器事故は疲労によるものです。PWR特有の蒸気発生器は1次冷却水と2次冷却水との間の熱交換を行うもので、ステンレス鋼より高級なニッケル合金(インコネル)を用いた厚さわずか1.3-1.5mmの細管で構成されています。その細管が破れ1次冷却水の喪失につながる危険な事故でした(国際原子力事故評価尺度レベル2)。これは細管の振れ止め金具がきちんと挿入されていなかった(図1)ことが原因の1つですが、加えて腐食生成物が細管と支持板との間に固着して、共振条件が変化して疲労を起こしたと考えられます。通産省(当時)は、「運転開始からの約100億回(10¹⁰回)

の振動により金属疲労が生じた」としたが、これはおかしい。当時、私は、公表された破面のストライエーション（疲労によって生じる縞模様）の間隔（ $0.6\ \mu\text{m}$ ）からき裂伝播速度を推定し、破断までのサイクル数は伝播距離／伝播速度 $=3\times 10^4$ と推定しました。これは通産省の言う高サイクル疲労ではなく、比較的近い過去に細管の固着が起り、急速にき裂が進んだ低サイクル疲労だと考えました。腐食と疲労という2つの劣化原因が重なった事故でした。

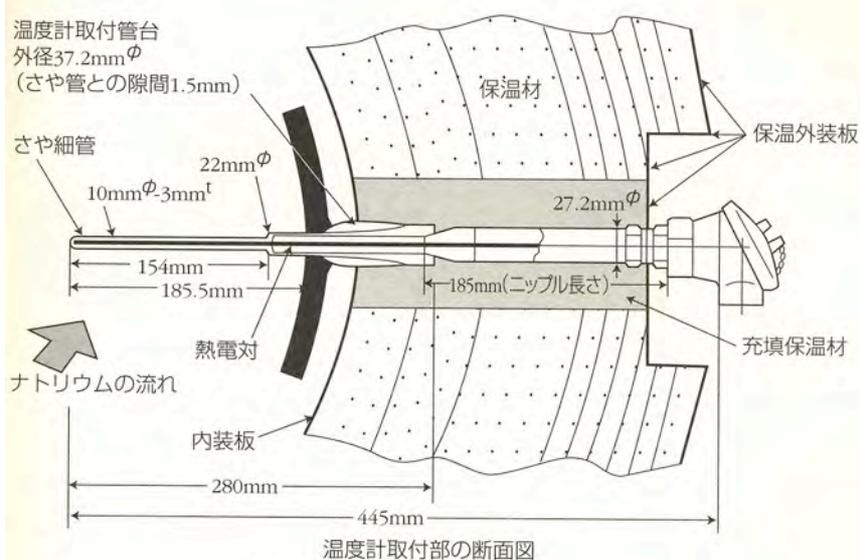
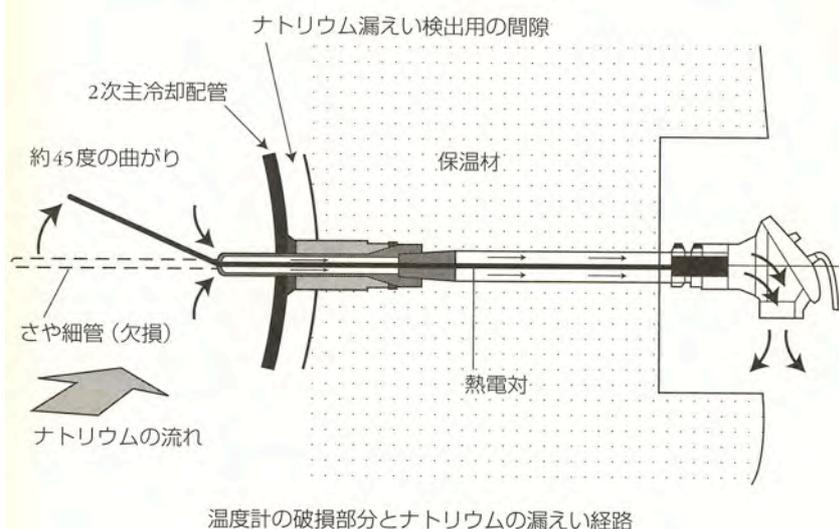
図2 高速増殖炉もんじゅの熱電対さや管

1995年に高速増殖炉「もんじゅ」で起った熱電対さや管の破断も疲労によるもので、これは材料の劣化というより設計のミスです。図2に示すように、応力集中が起りやすい段つきのさや管にしてしまったこと、およびナトリウムの

流れがさや管にぶつかって生じる渦から受ける力（流力振動）についての知識を欠いていたというお粗末な事故原因でした。

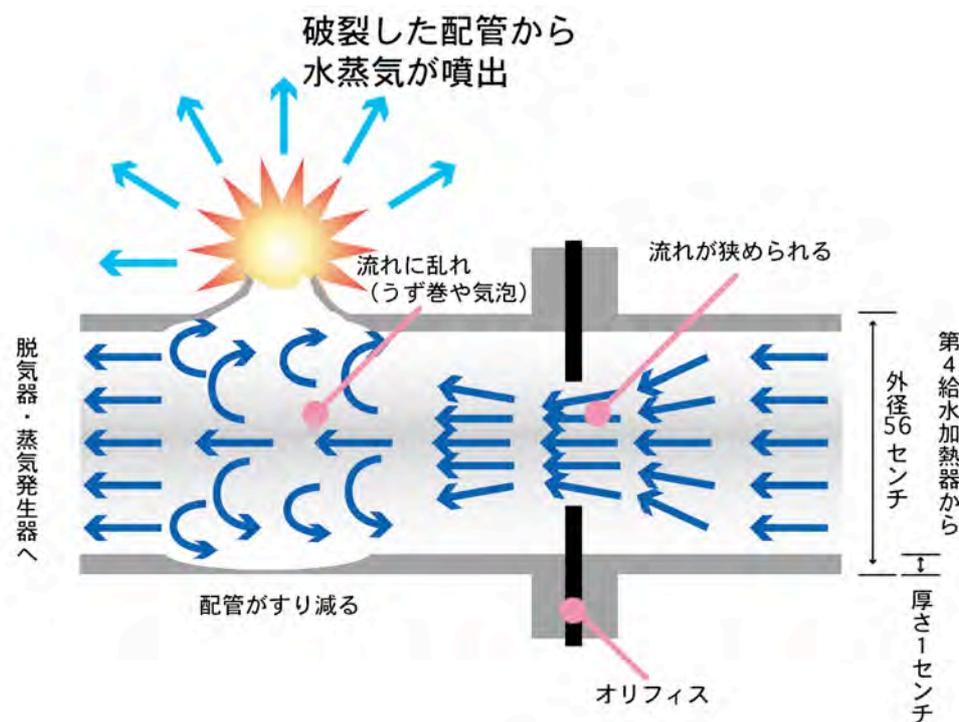
図3 美浜3号機におけるエロージョン・コロージョン事故

腐食は全面腐食と局部腐食に大別され、後者の方が危険と2章で書きましたが、その対処しやすいはずの全面腐食の1種エロージョン・コロージョンで、死者5人、重傷者6人という大事故を起こしたのが美浜3号機の配管破断事故（2004年8月）です。2次系配管で放射能の漏れがなかったため、国際評価尺度ではレベル1となっています。

エロージョンは浸食とも訳され、流体や流体内の粒子によって固体表面が削り取られる現象です。金属とは限りません。コロージョン（＝腐食）と結びついてエロージョン・コロージョンと言われます。すなわち、腐食によってさびてはがれやすくなった金属表面が乱流（渦）によって削り取られてゆく現象です。図3に示すように美浜3号機では流速検出のためのオリフィスの先に生じた乱流によると考えられます。エロージョン・コロージョンを起こしやすい配

管内の箇所はわかっているのに、検査箇所に入っていなかった、さらに、見落したことに気付いたのに、大丈夫だろうと定検後に先送りしたという驚くべき実態です。

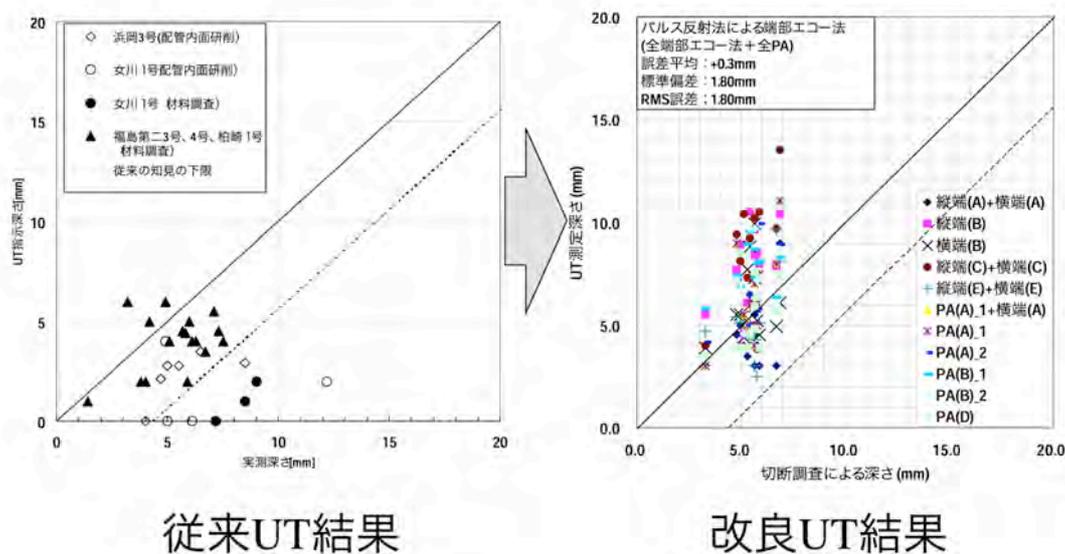
図4 超音波検査 (UT) によるひび割れの推定値と実測値の関係

ひび割れの健全性評価の出発点となるのは、ひび割れの長さや深さについての正確な情報です。ところが、再循環系配管のひび割れについて、超音波検査（Ultrasonic Test, UT）は切断検査による実測深さを下回る結果を与え、ひび割れを過小評価してしまいました。図4左をみると、極端な場合には、実際には12 mmの深さに達していたものが超音波検査では2 mmとしていたり、深さ7 mmのひび割れを全く検出できなかったケースも見られます。

このような事態を踏まえて、発電設備技術検査協会は、柏崎刈羽1号機から切り出した配管について、「改良」UTによる確性試験を行いました。その結果を図4右に従来UTと比較して示します。今度は切断調査により求めた実測値よりもUTによる深さのほうが大きくなるという逆の傾向になってしまいました。例えば、実測値7 mm弱であるのに、それを深さ13.5 mmとか11 mmに計測したデータ点があります。また5 mm付近のひび割れを10 mm以上に計測したデータ点がいくつもあります。このような過大評価は存在しないひび割れを計測したことになり、幻を見たこととなります。検査協会は、安全側の計

測データだと言っていますが、むしろ超音波検査の信頼性を疑わせるものです。

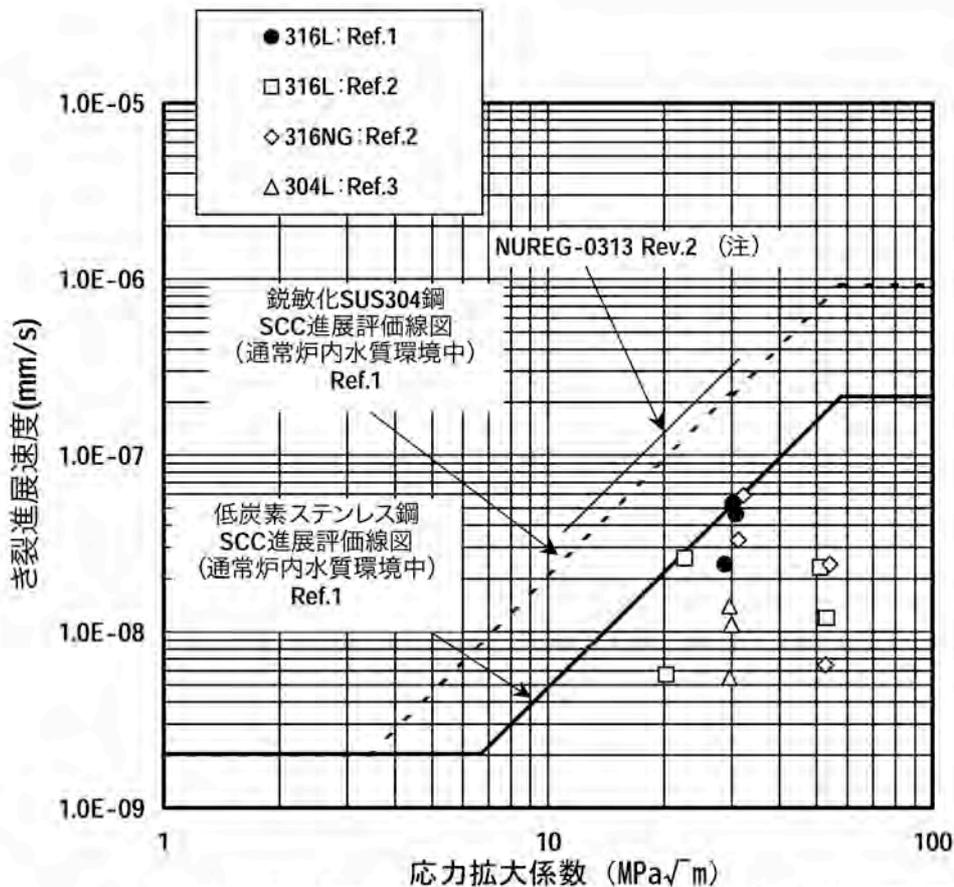
図 5 ステンレス鋼のひび割れ進展速度線図

根本的な問題は、今回起きているひび割れは従来の鋭敏化に起因する応力腐食割れとは全く異なるメカニズムで生じているのに、保安院の健全性評価に用いられているのは従来の応力腐食割れについて得られたひび割れ進展速度線図だということです。全く新しい事象が起きているのに、そのメカニズムが不明のまま、従来知られた古い事象でのデータを基に作ったひび割れ進展速度線図を用いて、その進展予測を行うというのは根本的な矛盾です。

図 5 は横軸に応力拡大係数Kをとり、縦軸にひび割れ進展速度をとったもの

です。応力拡大係数というのは、き裂の先端で実効的に働く力の大きさを表したもので計算で求めます。注意すべきは、この線図がいずれも塑性ひずみを受けていない状態で測定されたデータにもとづいているということです。表面加工を受けたステンレス鋼は、加工による変形組織の影響でひび割れ進展速度を早めると考えられます。さらには、溶接金属の近傍の熱影響部において、溶接後の冷却時の熱応力が塑性ひずみを引き起こします。このような領域にこの進展線図を使うことはできません。

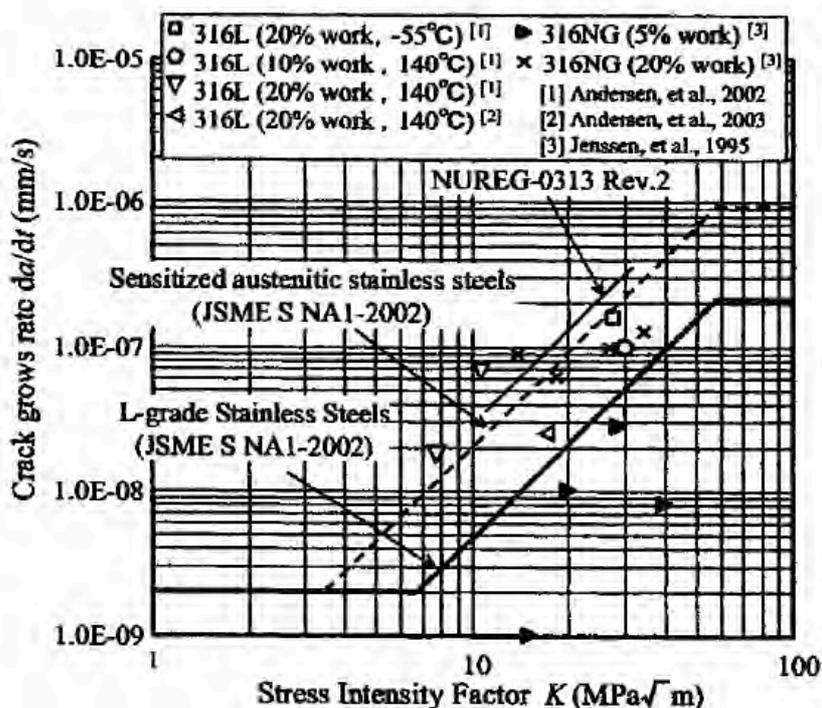
図 6 圧延加工した L 材ステンレス鋼のひび割れ進展速度測定例

外から人為的に圧延加工を加えて調べた外国の文献では、ひび割れ進展速度が鋭敏化材以上に大きくなるという結果が報告されています（図 6）。溶接熱影響部は塑性ひずみを受けるので、同じようにひび割れが速く進むおそれがあることを私は指摘しました。

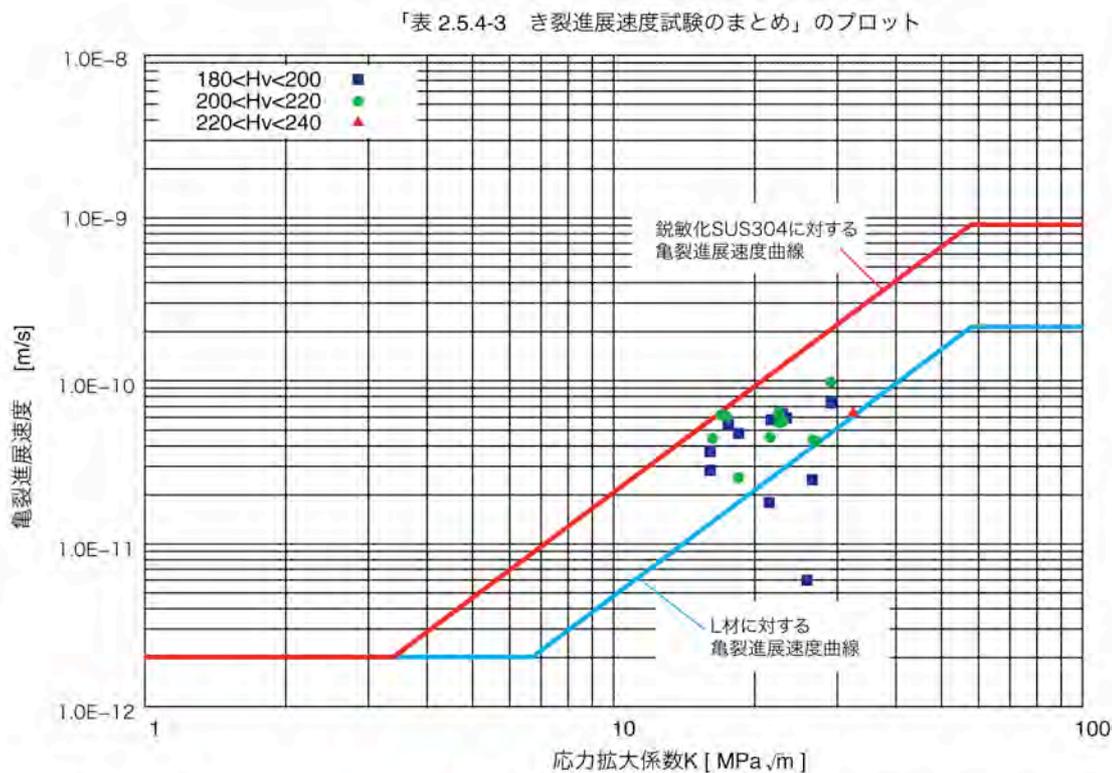
図 7 再循環系配管熱影響部でのひび割れ進展データ（JNES 最新データ）

これで十分に安全性に配慮した評価といえるかどうかは疑問です。塑性ひずみを受けた組織における応力腐食割れは新しく認識された現象です。鋭敏化した SUS304 以上のひび割れ進展速度を示す危険性があります。事実、最新の JNES（原子力安全基盤機構、Japan Nuclear Energy Safety Organization）での実験では、硬化した L材では線上がりぎりに達するというデータが得られています（図 7）。また、シュラウドで観測されている比較的低い硬化（ビッカース硬さ 200 程度）でも、L材の進展速度を超えるデータが報告され、保安院の基準が安全側でないことを示しています。

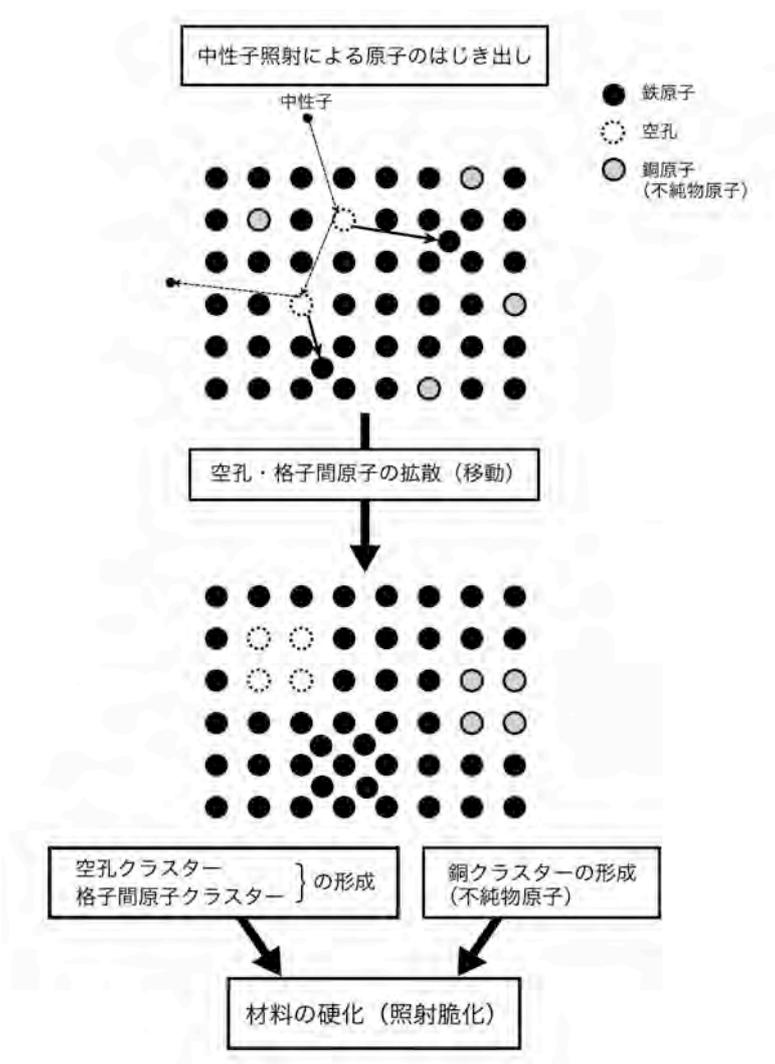
図8 中性子照射脆化メカニズム

鋼に中性子が当たると鋼の結晶格子の原子をはじき飛ばし、原子の穴（空孔）と格子外の位置に割り込んだ原子（格子間原子）を作ります。これらの格子欠陥はやがて集合して空孔クラスターや格子間原子クラスターを作ります。こういう2次欠陥ができると金属のすべり変形の障害となって結晶は硬くなります。また、空孔によって銅などの不純物原子が運ばれて集まり、銅クラスターを作ります。これも結晶を硬くします。結晶が硬くなれば、塑性変形が起るかわりに、クラックが発生し成長しボキッと割れます。つまり、脆性遷移温度が上昇します。この関係を図8に示します。

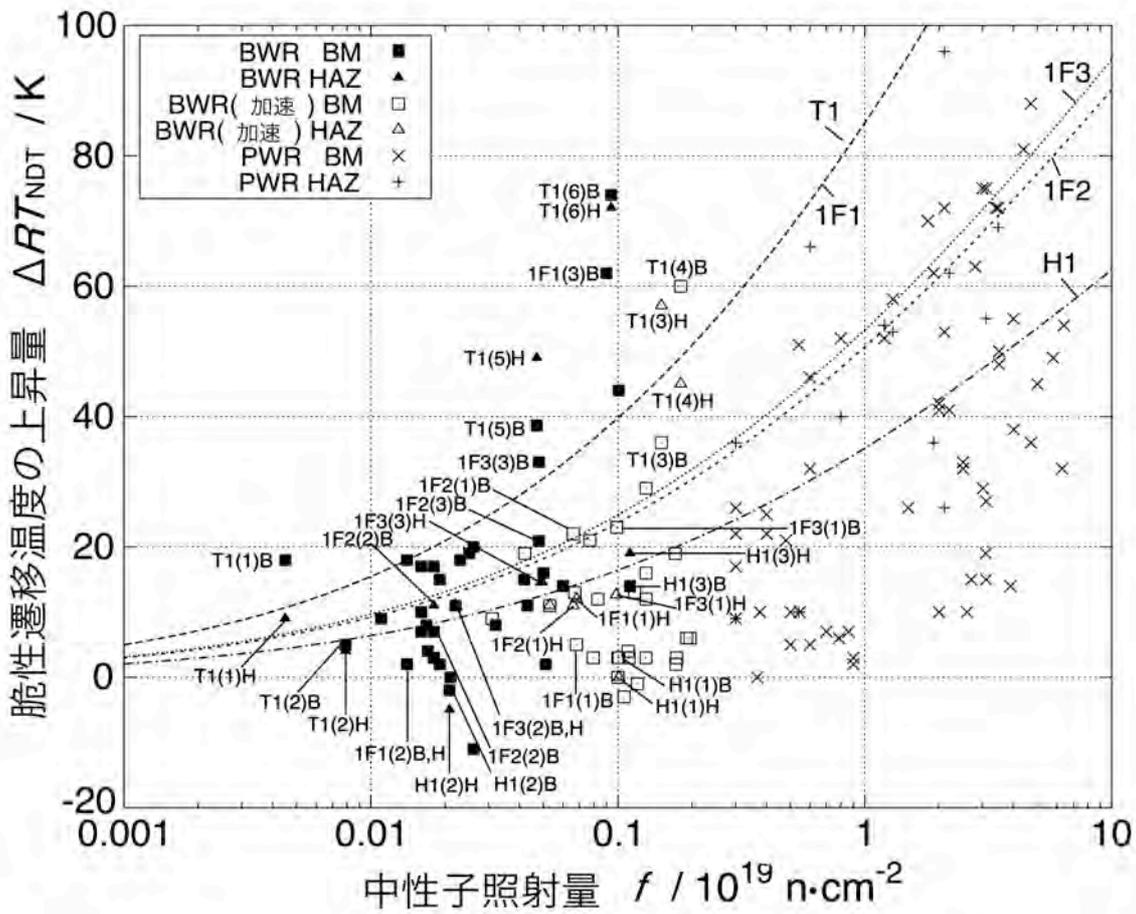
図9 日本の原発の圧力容器の脆化状況（母材）

さて、では実際に日本の原発の脆化状況はどうなっているのでしょうか。図 9 は、通産省が公表した実機圧力容器監視試験片の検査結果をもとに脆性遷移温度の上昇と照射量との関係をプロットしたものです。BWR 通常照射試験片、BWR 加速照射試験片、PWR 試験片の結果を分けて示してあります。図中の曲線は照射脆化予測式です。BWR では、この予測式を超えて脆化が進んでいます。特に、初期に建設された敦賀 1 号機と福島第一 1 号機などで予測がまったく合わなくなっています。

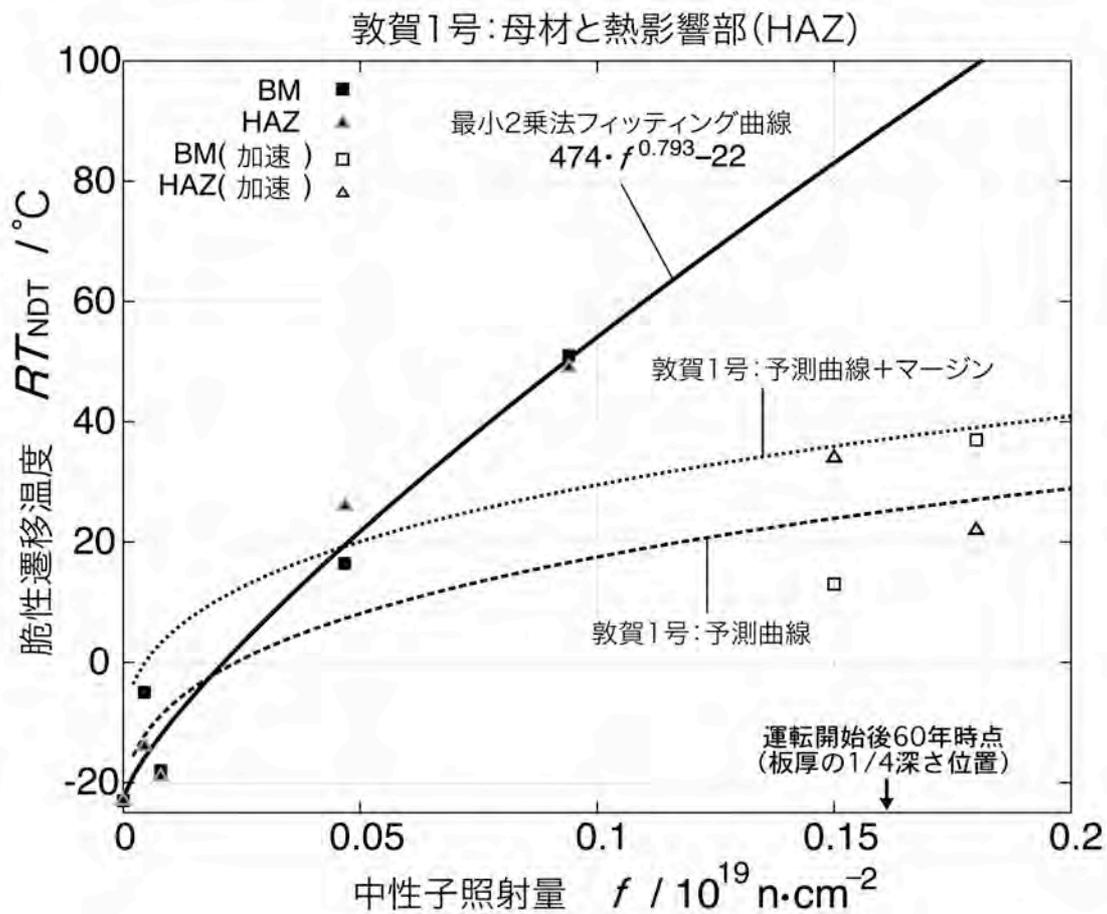
図 10 敦賀 1 号炉の監視試験片データの解析

図 10 は、日本原電敦賀 1 号炉の監視試験片データとその予測曲線（破線）、およびわれわれの解析結果（実線）を示したものです。上に述べたように加速試験によって得られたデータは現実を表さないと考えたので、われわれはそれらの点を除外し通常照射のデータ点のみを用いて最小 2 乗フィッティングしたのが実線です。60 年運転後の予測値に大幅な違いが出ています。安全保安院の検討委員会が、予測曲線から外れたデータをばらつきだとして 60 年までの運転延長を認めているのは、とんでもないことだと言わざるを得ません。

BWR は PWR に比べて、炉心から圧力容器壁までの距離が離れており、中性子照射量も 1-2 桁少ないので照射脆化はあまり問題でないと楽観視され解析もなおざりにされてきました。しかし、現実にはそういう少ない照射量で PWR に匹敵する脆性遷移温度の上昇が観測され始めたのであり、運転期間延長が引き起こす重大問題の一つです。脆化予測式の見直しと安全性の再評価が不可欠です。
