第53回 原子力資料情報室公開研究会

**美浜3号炉**  
**配管破裂・熱水/蒸気噴射・11人死傷事故**

# なにがおきたか？

## **1. 美浜3号炉事故, 2004年8月9日, なにがおきたか.**

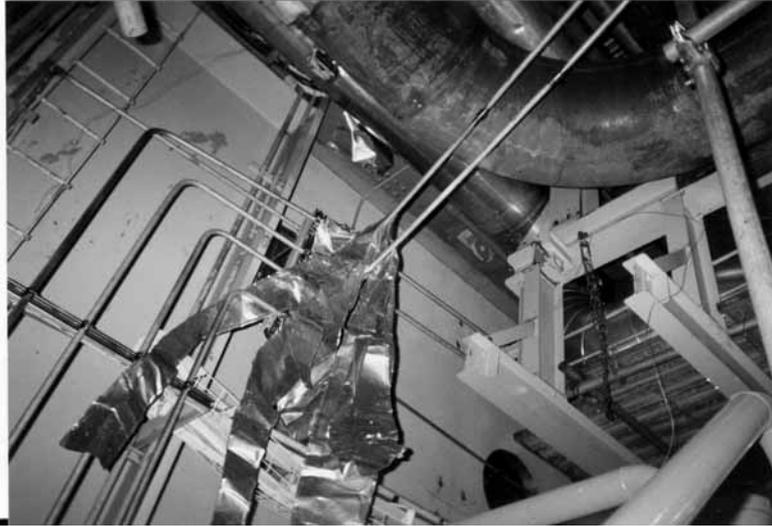
## エルボ一部と保温材カバー

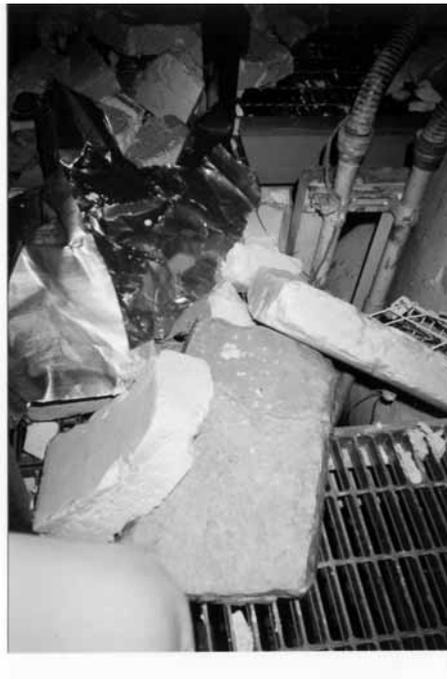
## 散乱した 保温材

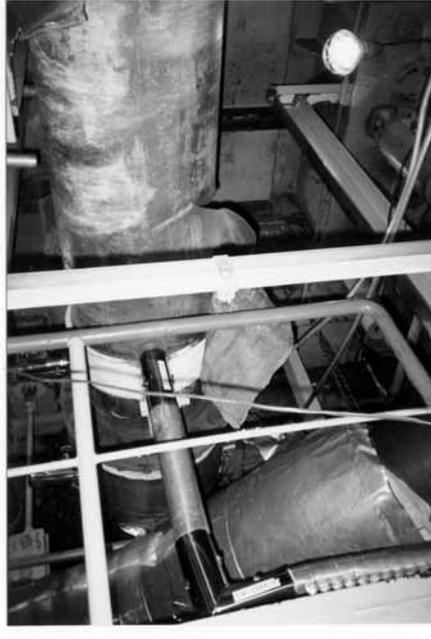
破裂した配管  
(下から見たところ)

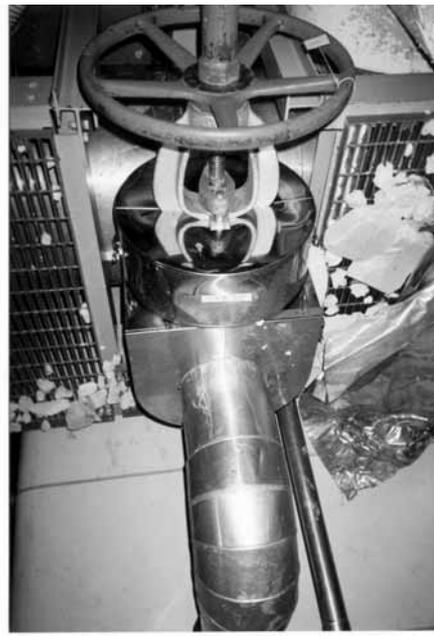
破裂した配  
管のそば  
にあるバル  
ブ

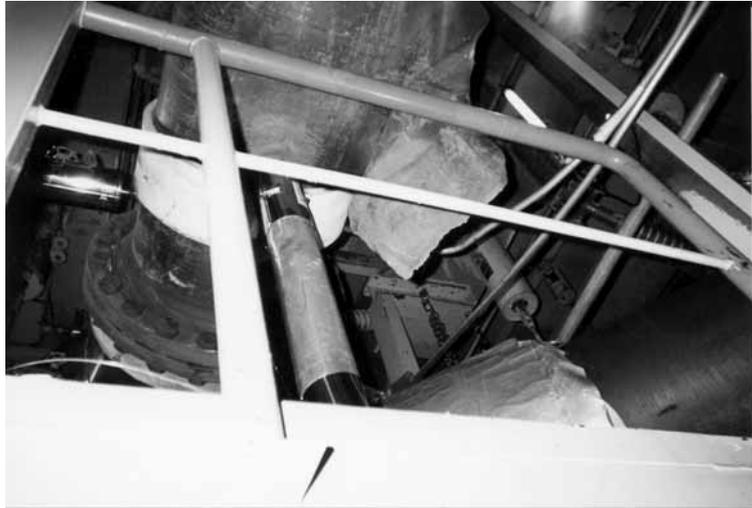
## 破裂した配管

(下から見たところ)

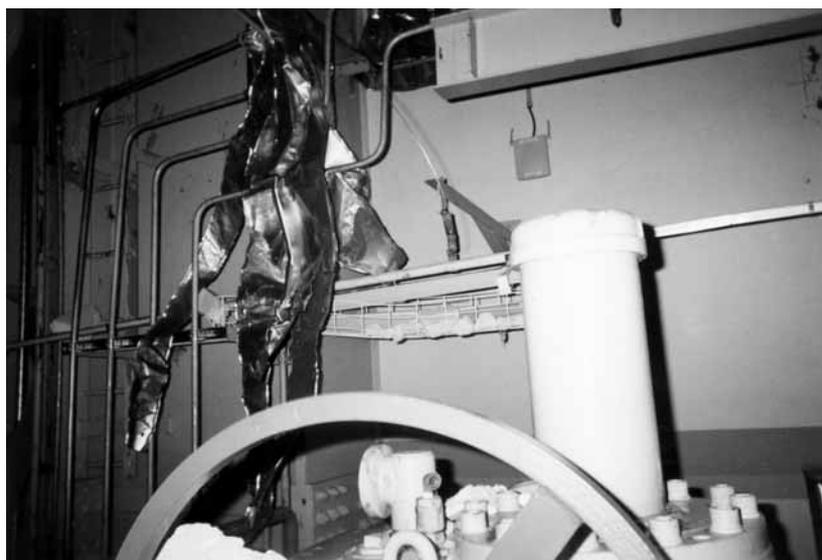
## 垂れ下がった保温材カバー

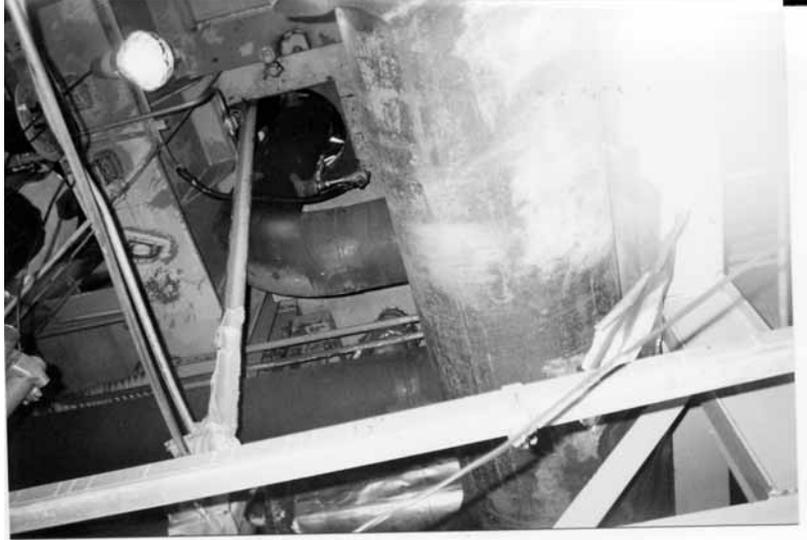
破裂した配管と  
近くにあるエルボ一部

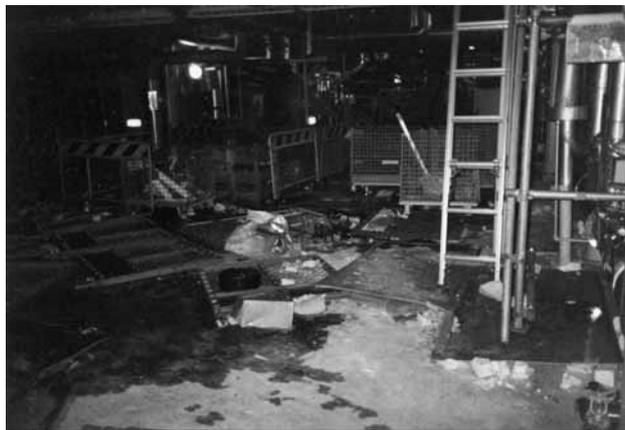
## 事故現場周辺 (防護柵、水たまり)

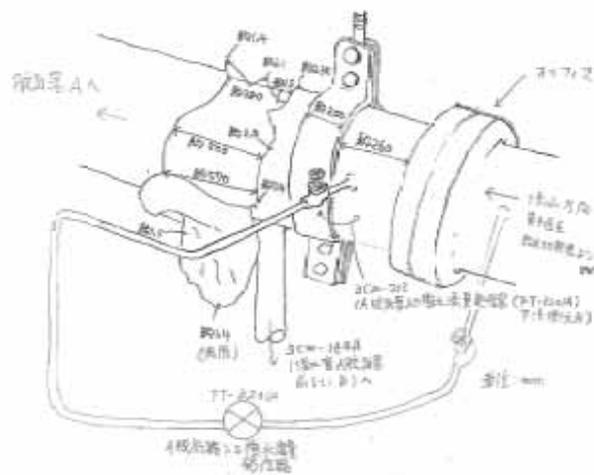
# 破裂部とオリフィスの位置

流量計測のためのオリフィスによる乱流。

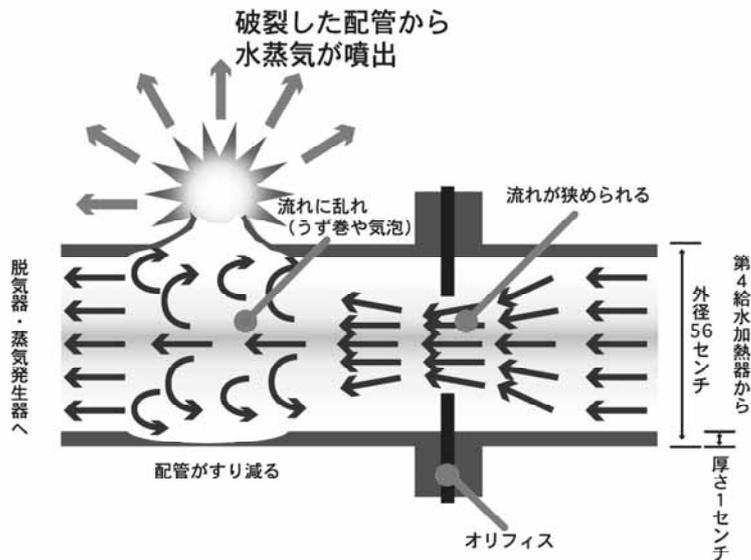
炭素鋼配管。

エロージョン/コロージョン(浸食/腐食)による  
配管減肉。

運転開始以来、肉厚の検査なし。

美浜3号炉事故  
エロージョン/コロージョンによる配管破裂  
(削れ/サビ)
