吉田調書

ないがしろに
された手順書(2)
戦略なき
事故対応の結末

2、3号機は手順書に従えば炉心溶融を回避できた

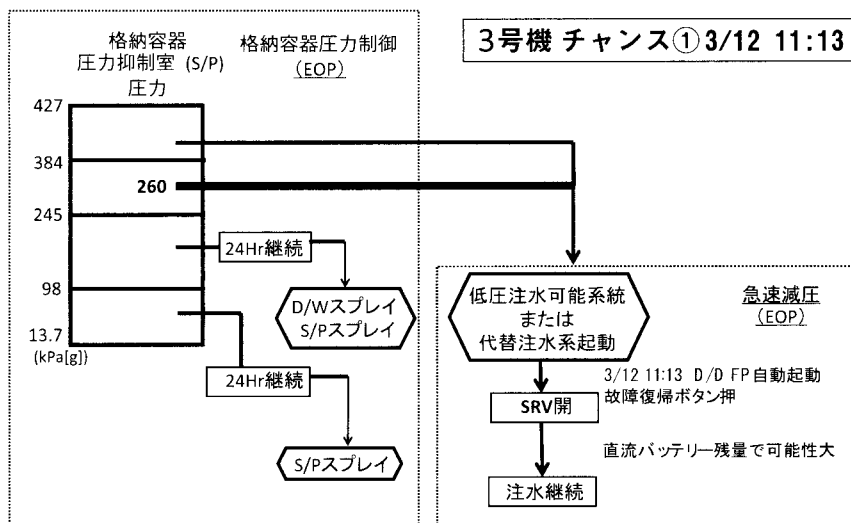
図2 格納容器圧力異常時対応フローチャート
〔EOP：事故時運転操作手順書（徴候ベース）〕

この時間帯の手順は、徴候ベース手順書中の「格納容器圧力制御」の項のフローチャート（筆者簡略版図2参照）に書かれている。それによれば、炉圧が13.7 kPa〔g〕（gは「ゲージ圧」で、大気圧を圧力0の基準として測った圧力）以上98 kPa〔g〕以下の状態が二四時間続いたならば圧力抑制室スプレイを実施しなさいというガイドが示されている。さらに圧力が上昇して98 kPa〔g〕以上245 kPa〔g〕以下の状態が二四時間続いたならば格納容器のフラスコのような形をしたドライウェル（D/W）にスプレイを実施しなさいというガイドが示されて

しかし、一二日八時三〇分には格納容器圧力24.9 kPa「g」が計測されており、すでにスプレイの条件を超えているので「急速減圧」の手順に移行しなさいとのガイドが示される。すなわち、主蒸気逃がし安全弁(SRV)を開く操作をすることで原子炉圧力容器の水蒸気を抜き、圧力を逃がす操作が必要だった。急速減圧ができれば低圧でも冷却水を注入することができるようになる。しかしこの時点では原子炉減圧の前に起動すべき代替低圧注水系(ディーゼル駆動消火ポンプまたは消防車消火ポンプ)が使用可能な状態にないので、手順を実行できない。それが実行可能になるのはディーゼル駆動消火ポンプが自動起動した一一時一三分以降である。

すなわち、三月一二日一一時一三分以降に代替低圧注水系としてのディーゼル駆動消火ポンプが自動起動した後、速やかに、格納容器圧力高の徴候に基づき、徴候ベース手順中の「格納容器制御(格納容器圧力高)」の項の手順をガイドとして対応していれば、3号機は炉心冷却を確保できて炉心溶融を回避できた可能性が高い。

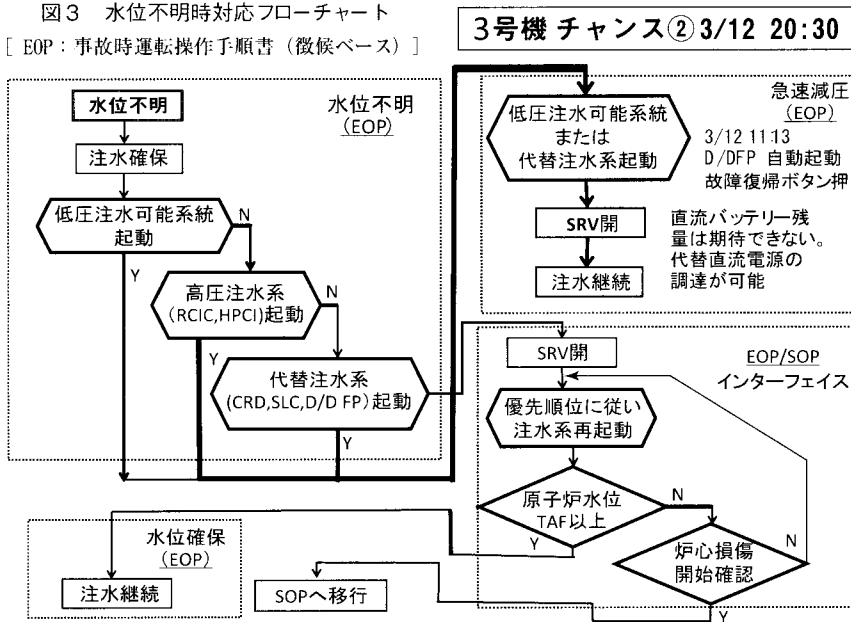
図3 水位不明時対応フローチャート
 [EOP : 事故時運転操作手順書 (徴候ベース)]

原子炉水位という原子炉状態を表す最も重要なデータが得
 られない状況だからこそ、それに対して徴候ベース手順書が
 用意されている。徴候ベース手順書中の「不測事態（水位不
 明）」の項のフローチャート（図3参照）にそのことが記述さ
 れている。すなわち、高圧で注水する系（原子炉隔離時冷却系

または高圧注水系が作動している場合は「急速減圧」の手順に移行しなさいとガイドしている。

この時間帯の場合、高圧注水系が作動している。その「急速減圧」手順が要求する代替低圧注水系としてはディーゼル駆動消火ポンプが、三月二日一時一三分に自動起動して以降使用可能である。次に要求されるのは原子炉減圧のために主蒸気逃がし安全弁を開く操作である。そのためには125Vの直流電源が必要とされるが、バッテリーの残量は、設計で想定している全交流電源喪失開始から持続時間八時間の約三・六倍も経過しており、ここでは期待できない。

しかし、チャンス①で述べたように、車のバッテリー一個を直列に繋ぐなどすれば代替直流電源を確保できた可能性が高い。すなわち三月二日二〇時三〇分以降の原子炉水位不明の徴候に基づき、徴候ベース手順中の「不測事態（水位不明）」の項の手順をガイドとして対応していれば、3号機は炉心冷却を確保できて炉心溶融を回避できた可能性が高い。しかし、実際には上述のような対応は何もしていない。
