# 吉田調書

ないがしろに  
された手順書(4)  
続・ベント操作が  
事故を深刻化させた

## 福島原発事故における格納容器ベント

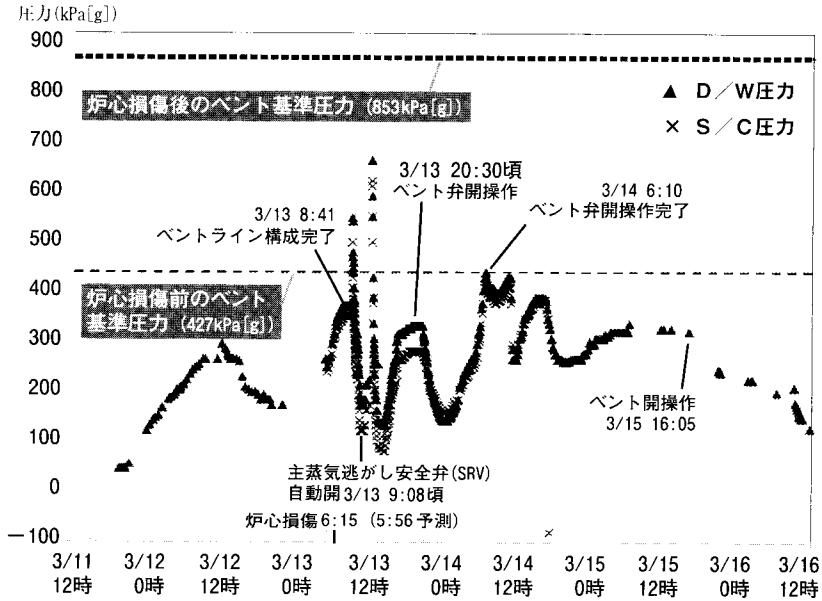
図2 福島第一原発3号機の格納容器圧力挙動とベント基準値

図2に3号機の格納容器圧力の計測値を示しているので、図1の時系列と合わせて参照してほしい。

一三日九時〇八分頃に主蒸気逃がし安全弁(SRV)が自動で開いて、原子炉の急速な減圧が開始された(八時五五分での7.3 Mpaから九時〇八分の0.5 Mpa)。そのため高温高圧の蒸気が大量に圧力抑制室に流入して格納容器圧力を急上昇させた。そのため、九時一〇分頃にドライウエル圧力がラプチャーデイスク破裂圧力(427 kPa)を超えて格納容器ベントが開始された。

ベントライン構成完了(八時四一分)以降の格納容器圧力は八時五五分に369 kPaとなりわずかに上昇しているが、主蒸気逃がし安全弁が開いたのち、九時一〇分に536 kPaへと急上昇してから急減し、一〇時四〇分に169 kPaまで下

しかし、一一時一五分頃に、ポンベの圧力低下により空気作動弁が閉となったために格納容器圧力がゆるやかに上昇する。計測された格納容器圧力は、一一時一五分に179 kPa [G]、一一時三〇分に209 kPa [G]、一二時〇五分に219 kPa [G]に達している。しかしながら、次の計測時刻一二時二〇分には649 kPa [G]にステップ状に急上昇して数分間同じ値を維持した後に急減して急峻なピークを形成する。この時間帯に、これと対応した似たような振る舞いを原子炉圧力にみることができ、原子炉圧力は一二時〇五分に180 kPa [G]に達した後、次の計測時刻一二時二〇分には850 kPa [G]にステップ状に急上昇している。この原子炉圧力の急激な上昇は、大量の溶融炉心物質を保持していた炉心支持板が突然壊れて、高温の溶融炉心物質が極めて短時間で炉心部から原子炉压力容器底部に落下し、そこにあった水を蒸発させることによって生じたと筆者は推論している。この時には、原子炉压力容器は、底部を貫通している計測用配管などが破損していて、格納容器ドライウエルと通じており、また主蒸気逃がし安全弁が開いていて圧力抑制室とも通じていて、原子炉圧力と格納容器圧力は密接に連動した振る舞いをしてい

に約2650 kPa [G]という上述のピーク値850 kPa [G] (一二時二〇分) の三倍を超える値を示している。これと連動して格納容器圧力も上述のピーク値649 kPa [G]よりも高くなっている可能性がある。そうであったとしても、炉心損傷後のベント基準圧力853 kPa [G]には達していない可能性が高いと筆者は考えている。その理由は、ピークから下降中の一二時二〇分二二分の間に、原子炉圧力は749 kPa [G]から659 kPa [G]へ低くなっているのに対して格納容器圧力は649 kPa [G]を維持していることから、格納容器圧力ピーク値もこの値から大きく違わないと推定できるからである。格納容器圧力のピーク値がこの程度の値に抑えられているのはベントのためではなくて格納容器上部ヘッドフランジのシール劣化によって開口部が形成されているからであり、ベントは一二時二二分頃に機能し始めてこれ以降の圧力降下に寄与したものと筆者は推論している。

このことから、格納容器圧力が最も高くなったと考えられる三月一三日一二時〇八分頃であっても、ベントをしなくても格納容器は過圧破損することもなかったと考えられる。
