福島第一原発1号機の全交流電源 喪失は津波によるものではない

2013/10/4 CNIC Ustream

伊東良徳

論証のテーマ＝結論

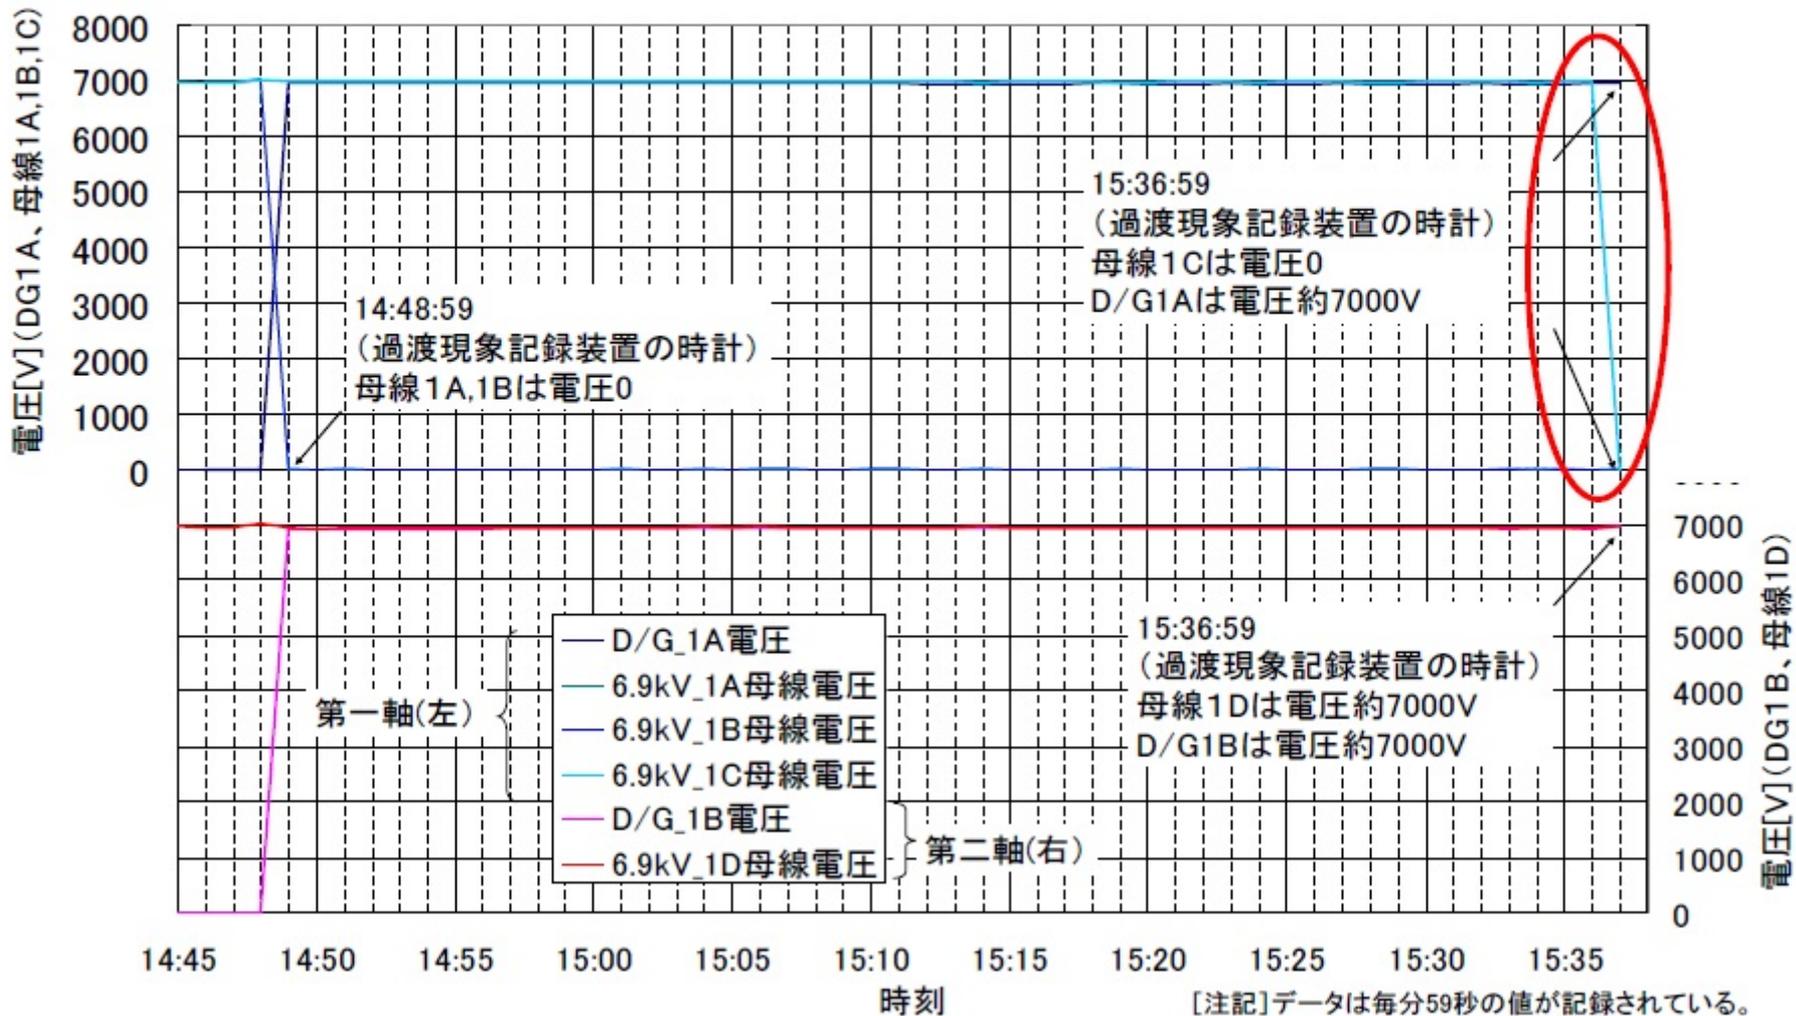
福島第一1号機 非常用ディーゼル発電機 電圧データ (2011年3月11日)

これにより1号機の非常用交流電源喪失・異常が15時36分台に発生したこと、D/G以外が先に倒れたことの2点がわかる

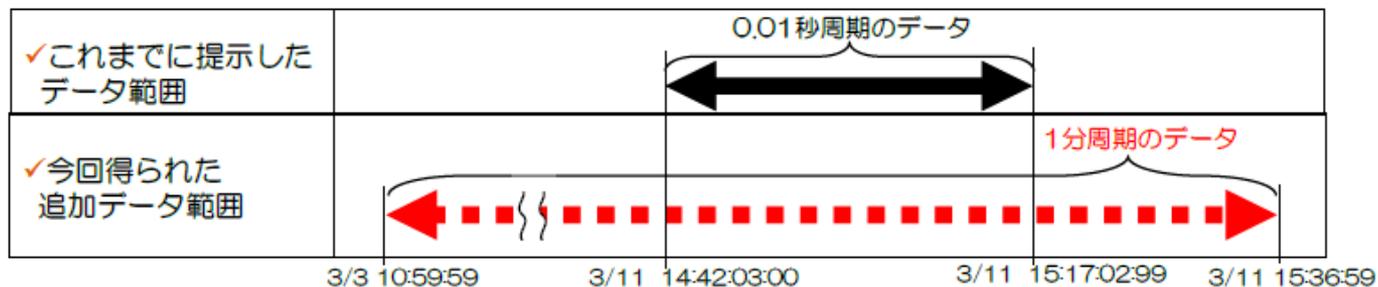
- 異常事象の発生を契機に動作し、詳細なデータ収集を行うことを目的としている。異常の発生前数分と発生後30分間のプラント挙動を示す数値データを収録する。
- これまで当社が提示したデータは、上記の動作で収録された15時17分までのデータとなっておりその後のデータ分析が出来なかった。
- 今回のデータ拡充で事故調査に活用可能な15時17分～15時36分59秒までの記録が補完される。
- なお、1号機過渡現象記録装置の時刻は、1回/1日自動校正を行っている2号機プロセス計算機から校正の信号を入力していることから、1号機の過渡現象記録装置の時刻についても十分な精度を示していると考ええる。

15時36分59秒以降、データは採取されていない。これは1分後（15時37分59秒）までに、津波の影響により過渡現象記録装置の機能が喪失したことによるものと考えられる。

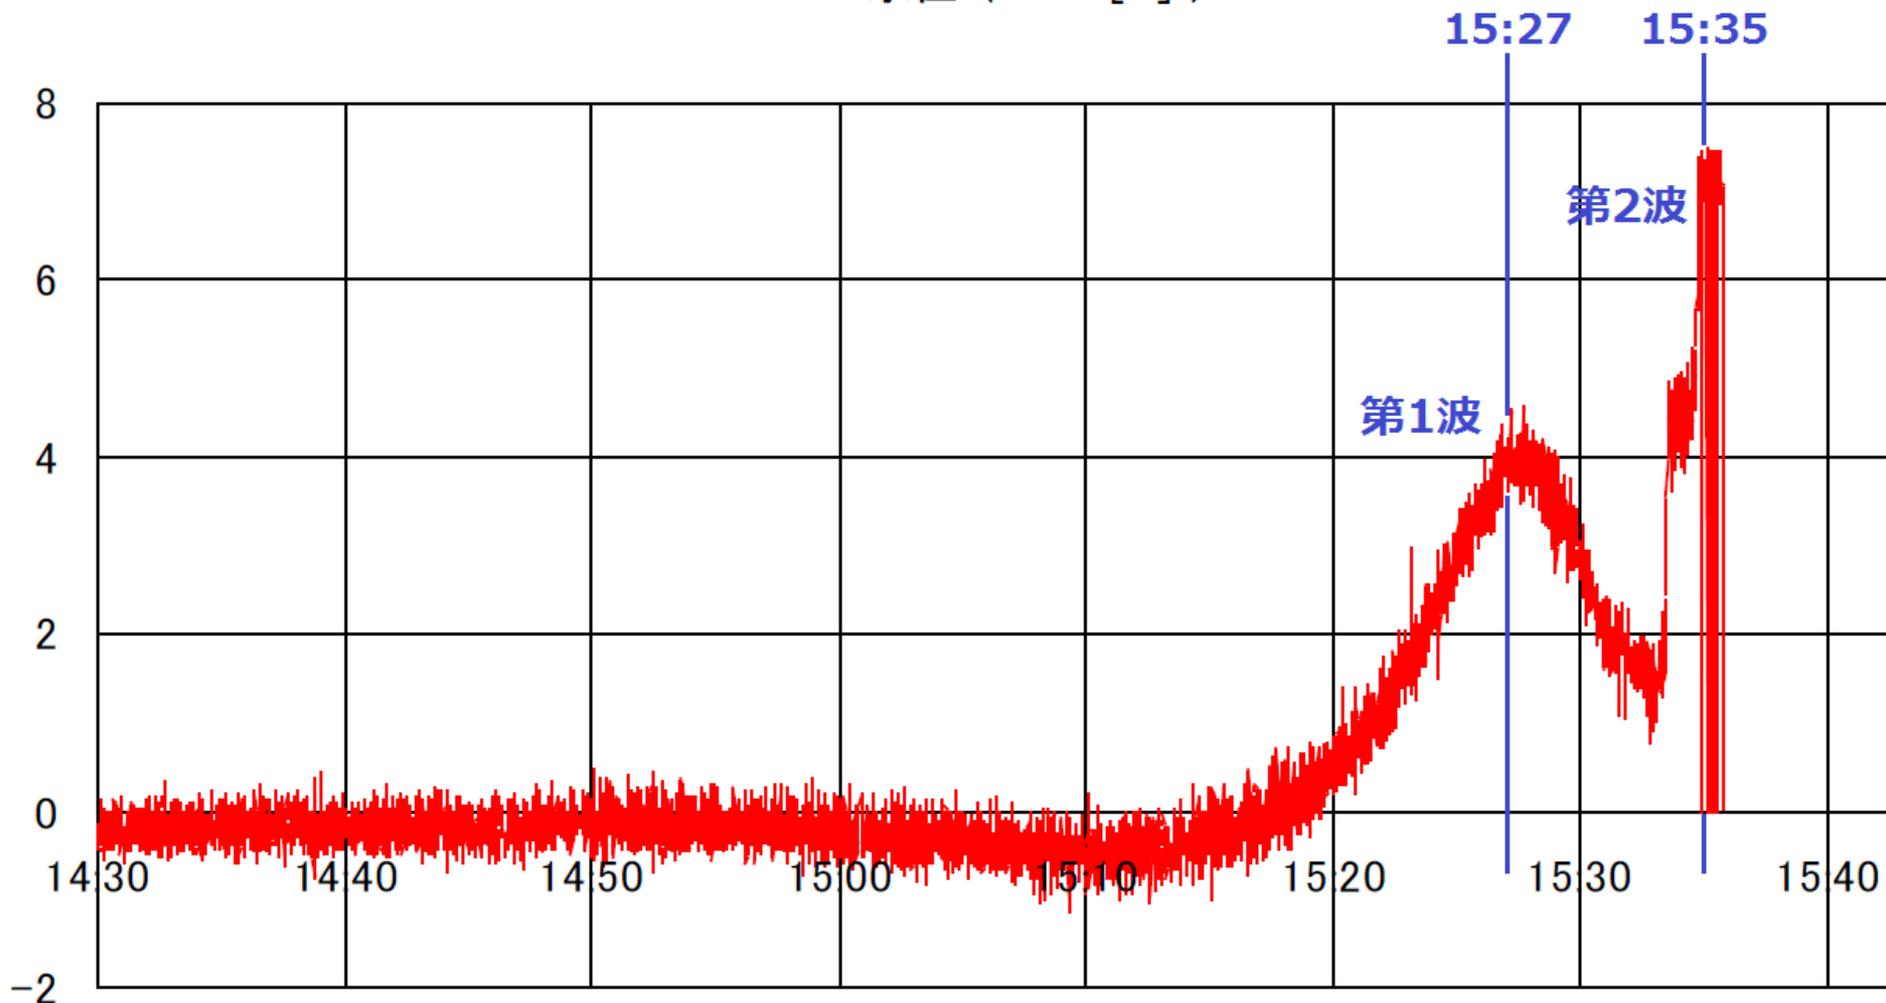
波高計の実測データ

- 沖合1.5km地点の海底（水深約13m）に設置
- 測定限界±7.5m

- 防波堤高さ(5.5m以上)を超える津波は、波高計設置位置を15時35分頃通過
- 原発サイトに押し寄せた津波の波形は波高計の実測波形と変化なし
- 波高計設置位置から4号機海側エリア着岸までの所要時間は約2分
- 以上の事実から、4号機海側エリアへの津波着岸時刻(写真第3グループ⑤の撮影時刻)は15時37分頃

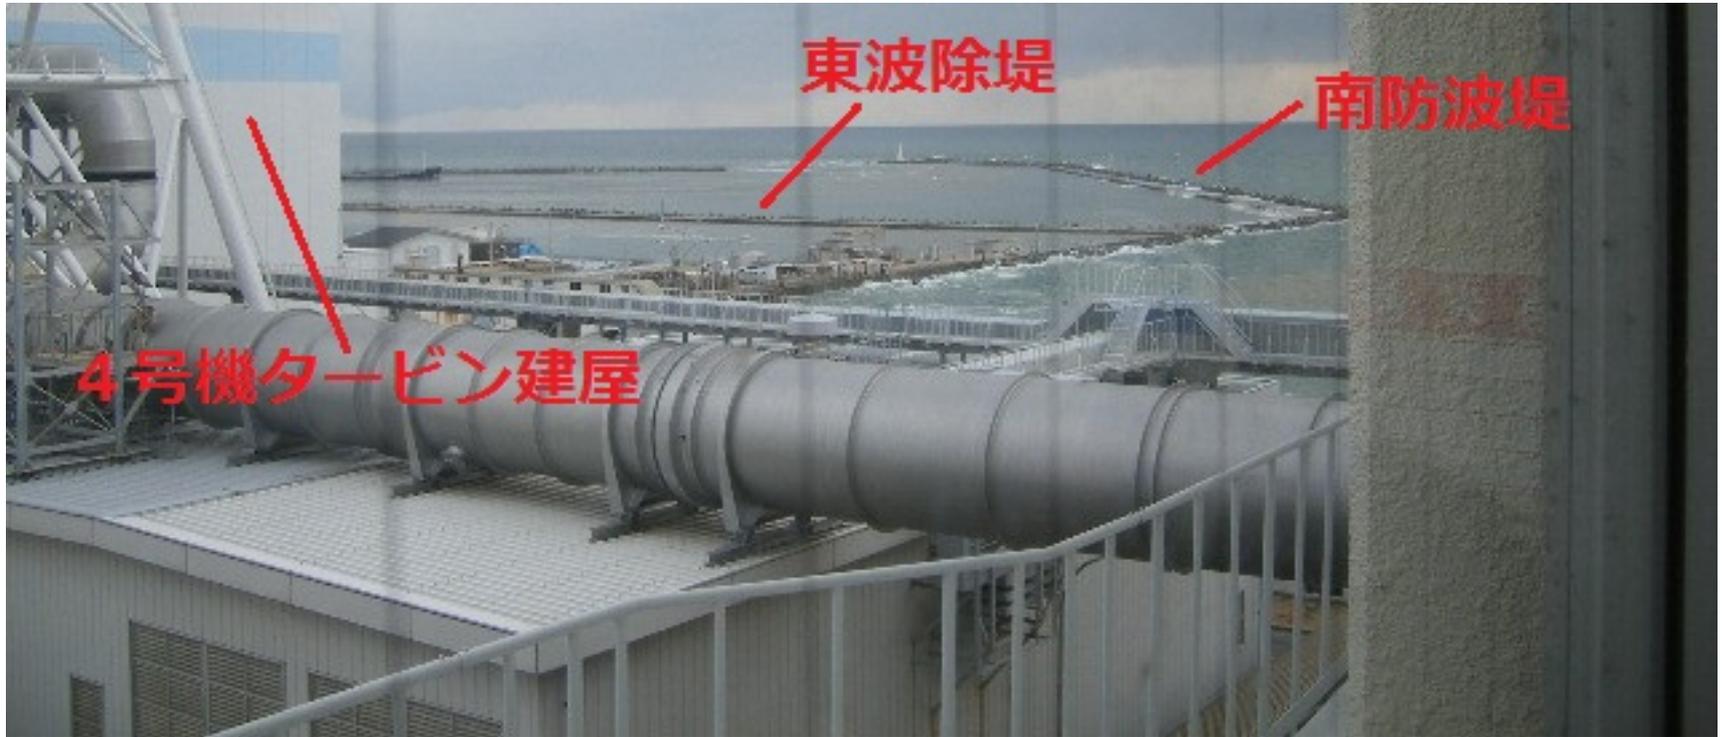
第1グループ ①

カメラ内蔵時計の撮影時刻: 15時35分16秒
着岸写真(第3グループ⑤)の7分05秒前

- **第1グループ**(4枚): 満ち潮状の水位上昇、防波堤に迫る波高
⇕ 時間差6分程度
- **第2グループ**(2枚): 津波状の立ち上がり、防波堤を越えない波高
⇕ 時間差1分程度
- **第3グループ**(6枚): 大きな津波状、防波堤を呑み込み破壊、ただし東波除堤を越えない
⇕ 時間差1分程度
- **第4グループ**(2枚+): 大きな津波状、防波堤を乗り越え東波除堤も越える

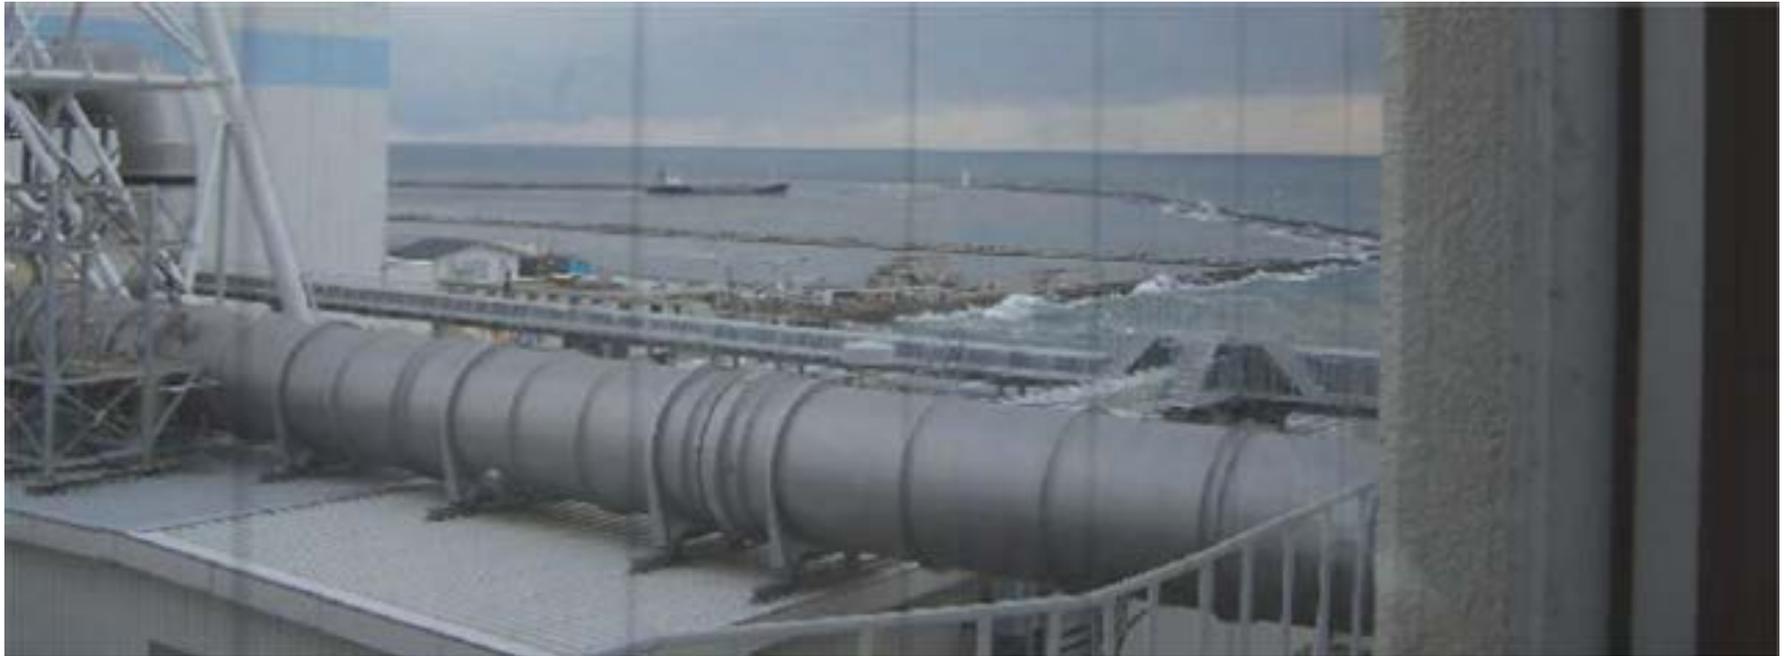
第1グループ ②

カメラ内蔵時計の撮影時刻: 15時35分50秒
着岸写真(第3グループ⑤)の6分31秒前

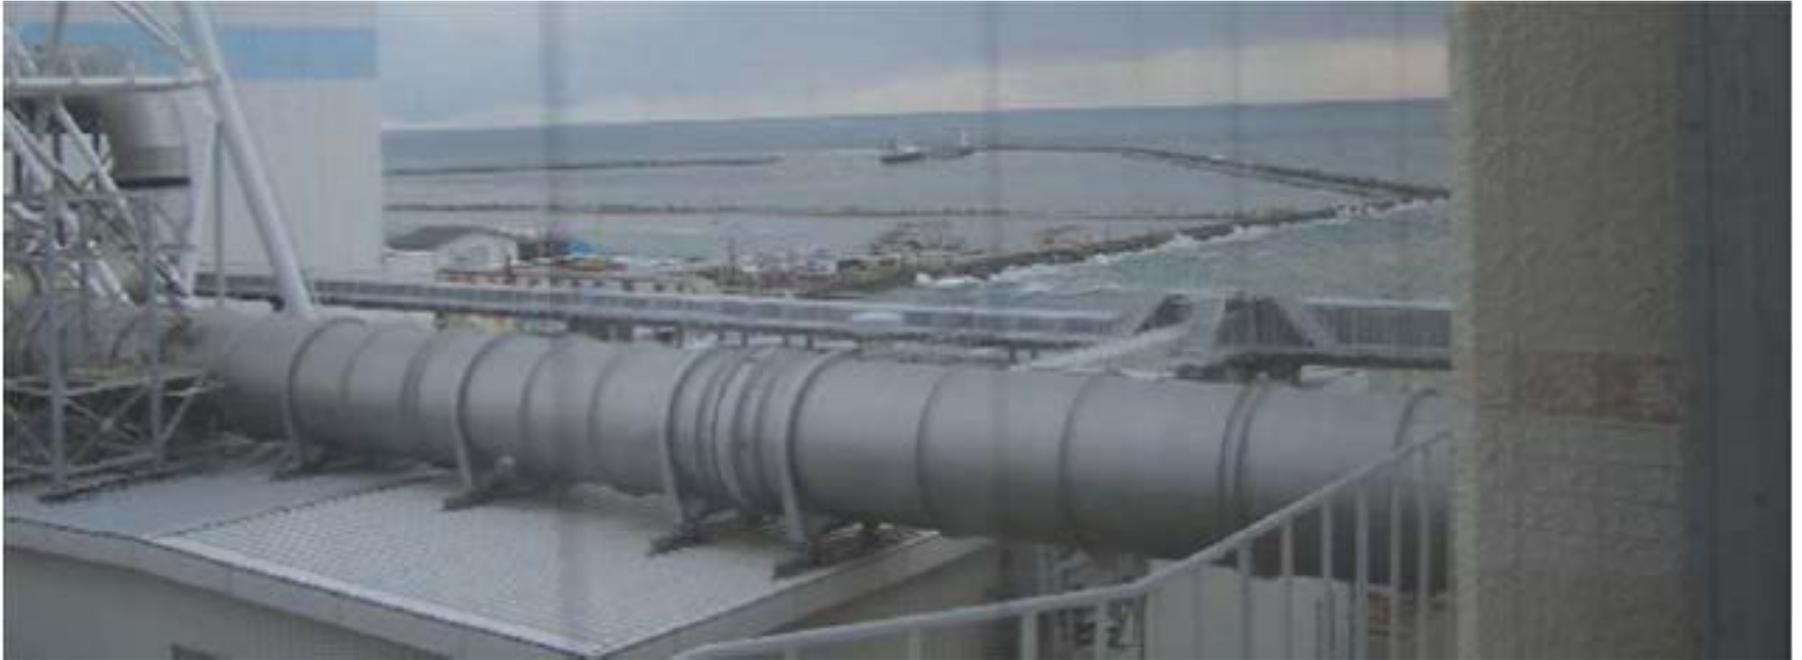
第1グループ ③

カメラ内蔵時計の撮影時刻: 15時36分18秒
着岸写真(第3グループ⑤)の6分03秒前

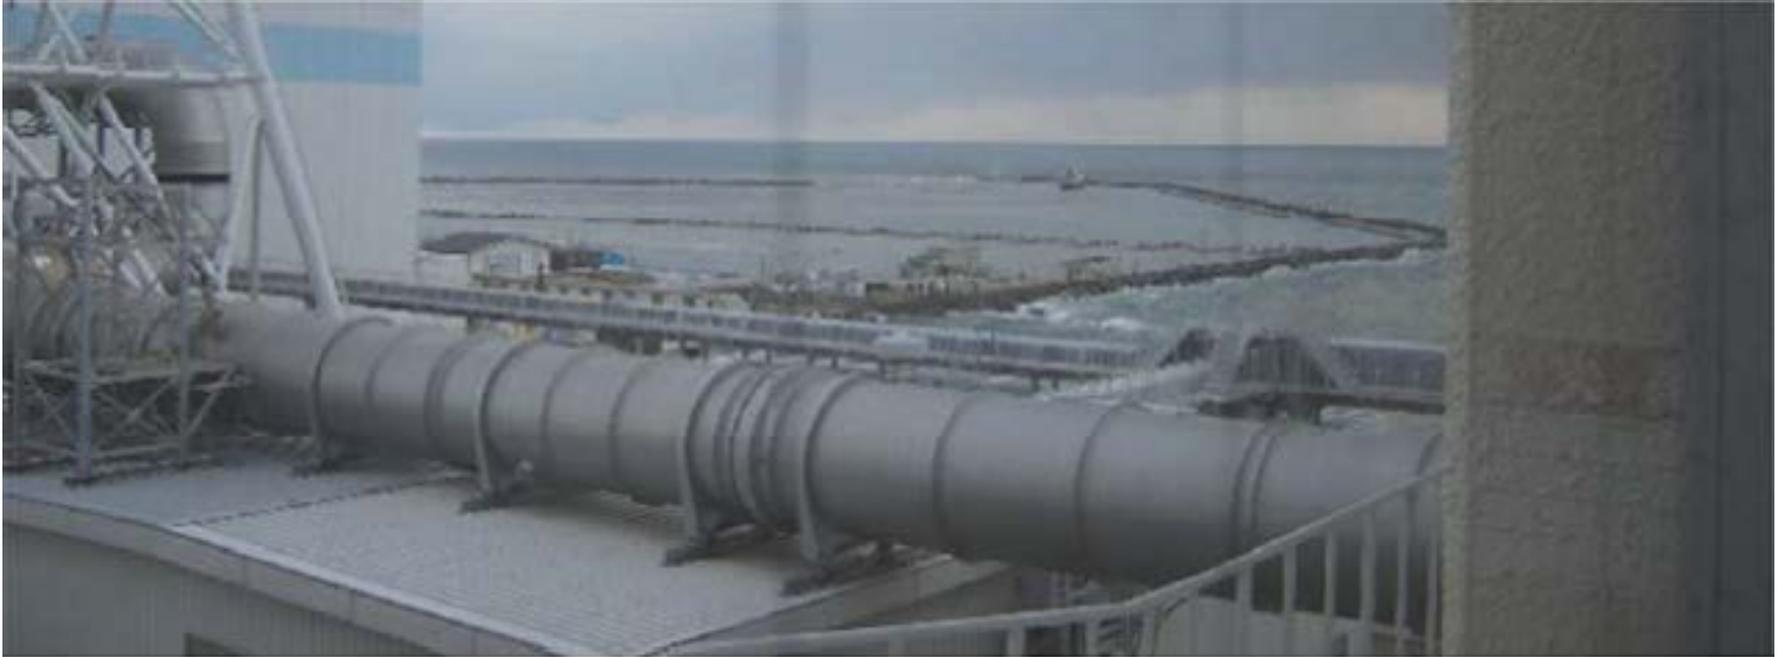
第1グループ ④

カメラ内蔵時計の撮影時刻: 15時36分43秒
着岸写真(第3グループ⑤)の5分38秒前

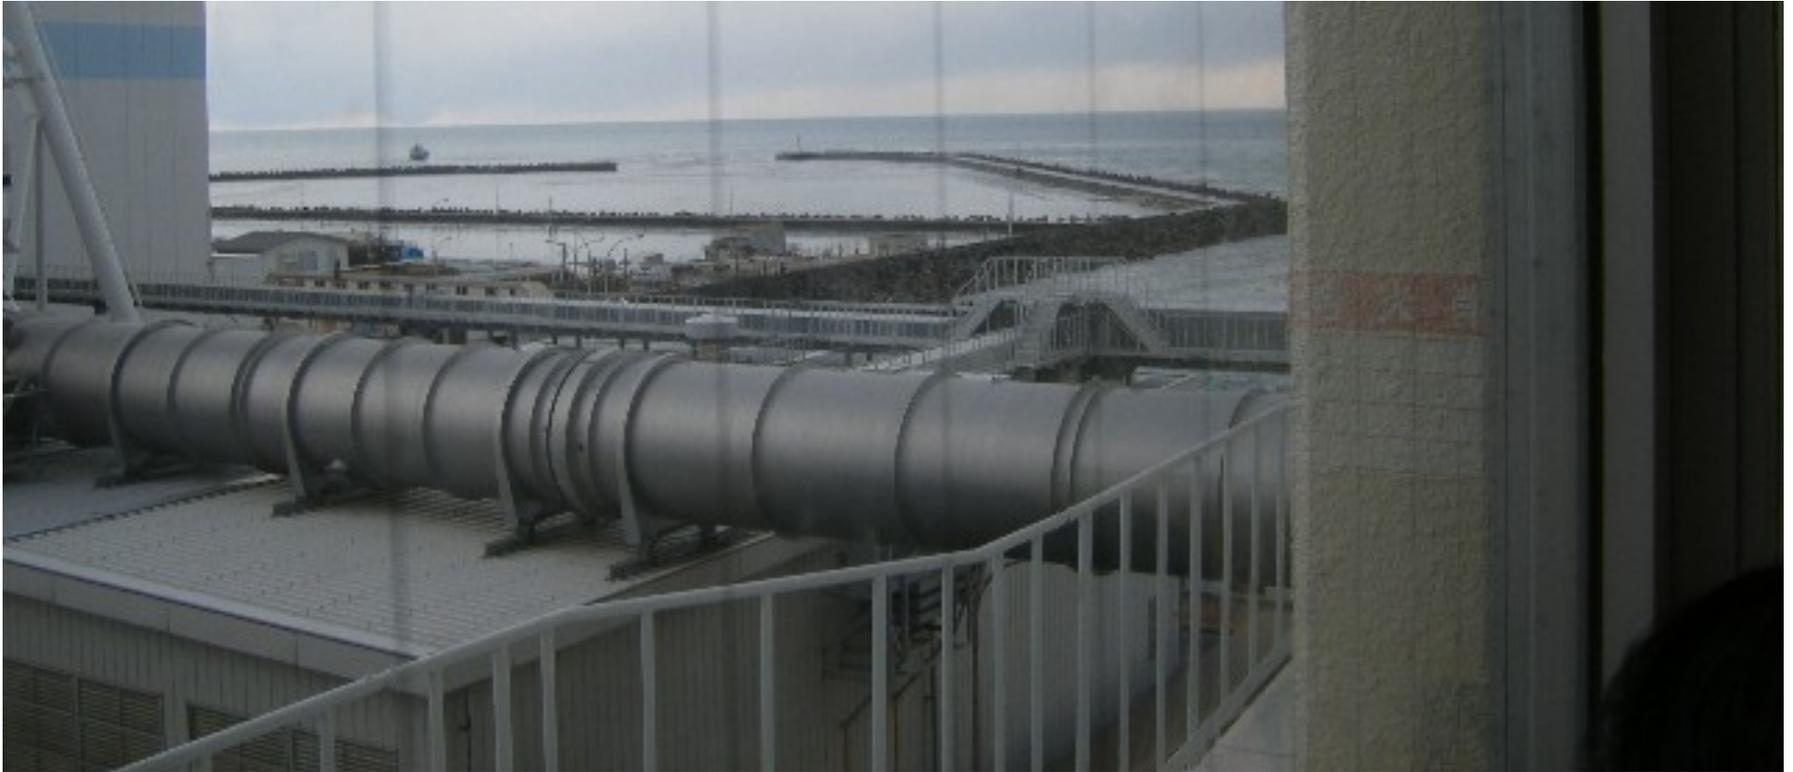
第2グループ ①

カメラ内蔵時計の撮影時刻: 15時40分17秒

大津波防波堤到達写真(第3グループ①)の1分08秒前

- 第2グループの写真に写っている津波は何？
波高計位置通過後防波堤突端までの約800mで新たに生じた？（そうだとすると波形が大きく変化することが前提）
- 規模の小さな「準大津波」：波高計で波高5mが、防波堤（高さ5.5m以上）を破壊し、4号機南側敷地（O.P.+10m）を浸水させたというの？
波高5mの津波が増幅したと主張するのか？（その場合も、波形が大きく変化することが前提）

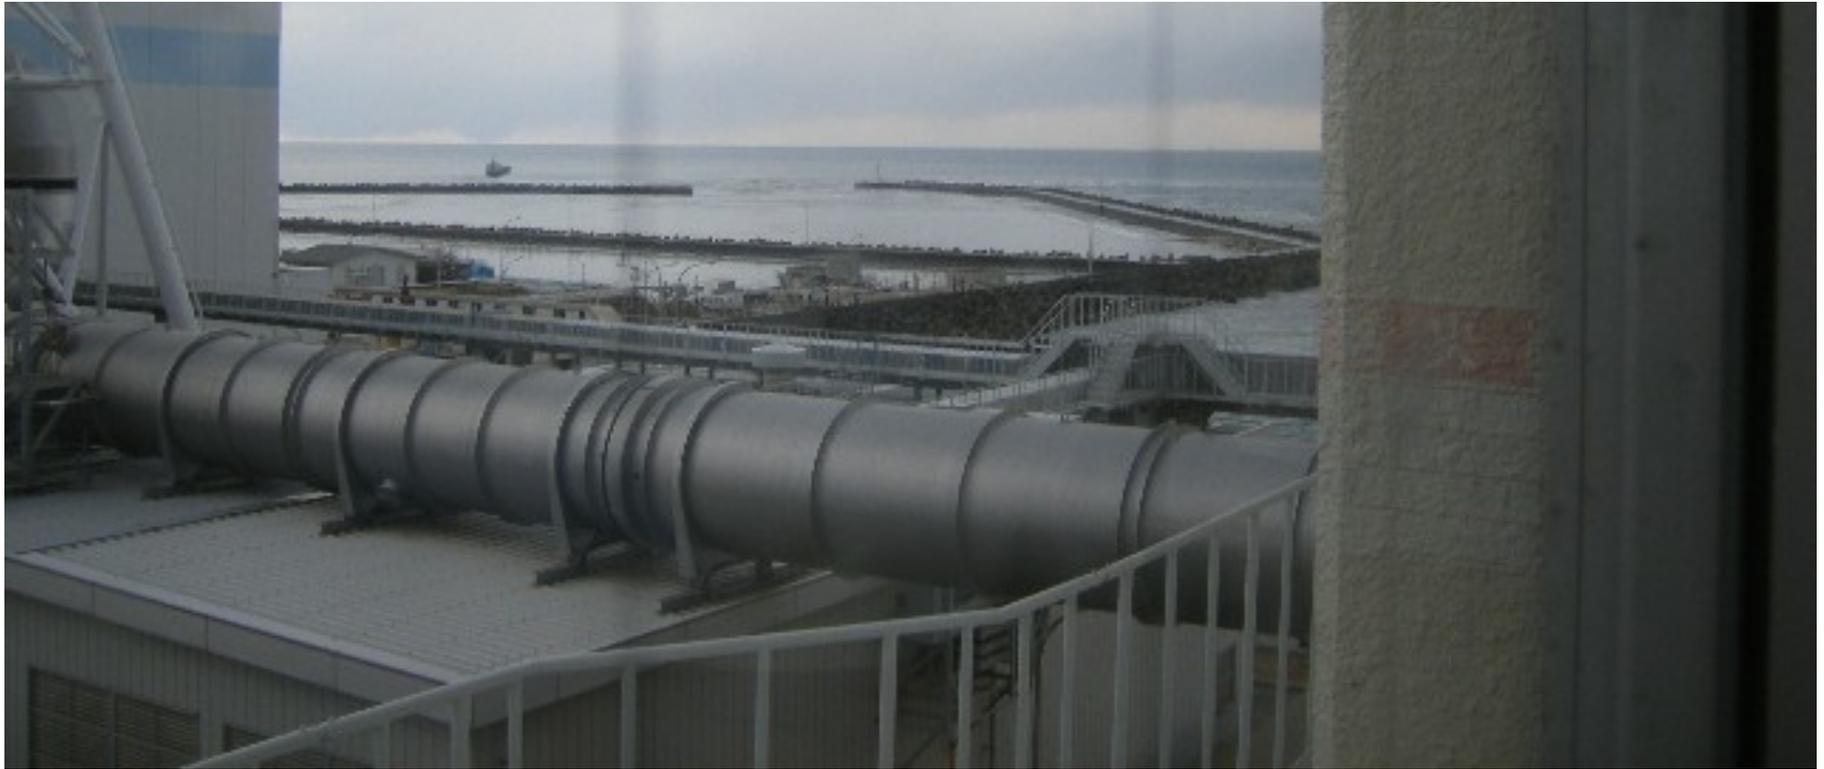
第2グループ ②

カメラ内蔵時計の撮影時刻:15時40分28秒

大津波防波堤到達写真(第3グループ①)の0分57秒前

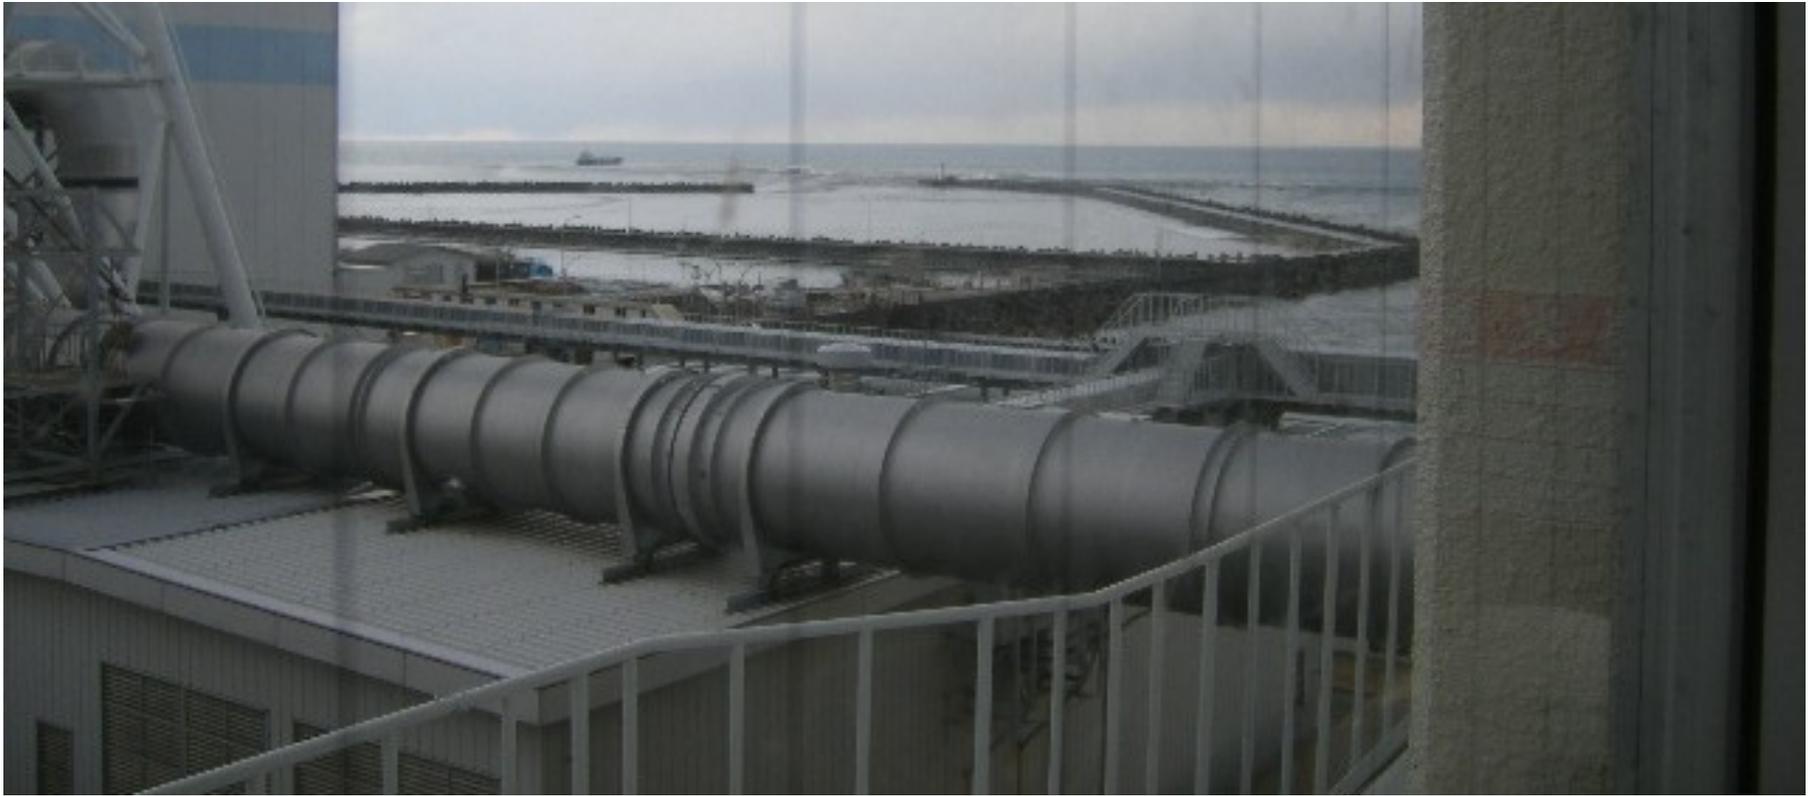
第3グループ ①

カメラ内蔵時計の撮影時刻: 15時41分25秒
着岸写真(第3グループ⑤)の0分56秒前

- **国会事故調の考え方**
- 波高計設置位置から防波堤突端までは資料なし→一般的知見による
距離約800m、水深約13~9m
津波速度 = $(\text{水深}m \times 9.8m/s^2)^{1/2}$
70~80秒と評価した
- 防波堤突端から4号機海側エリア着岸までは写真の撮影時刻差56秒を採用
- 合計して2分強だが控えめに2分とした
- **東京電力の国会事故調への回答**
約2分半かかる

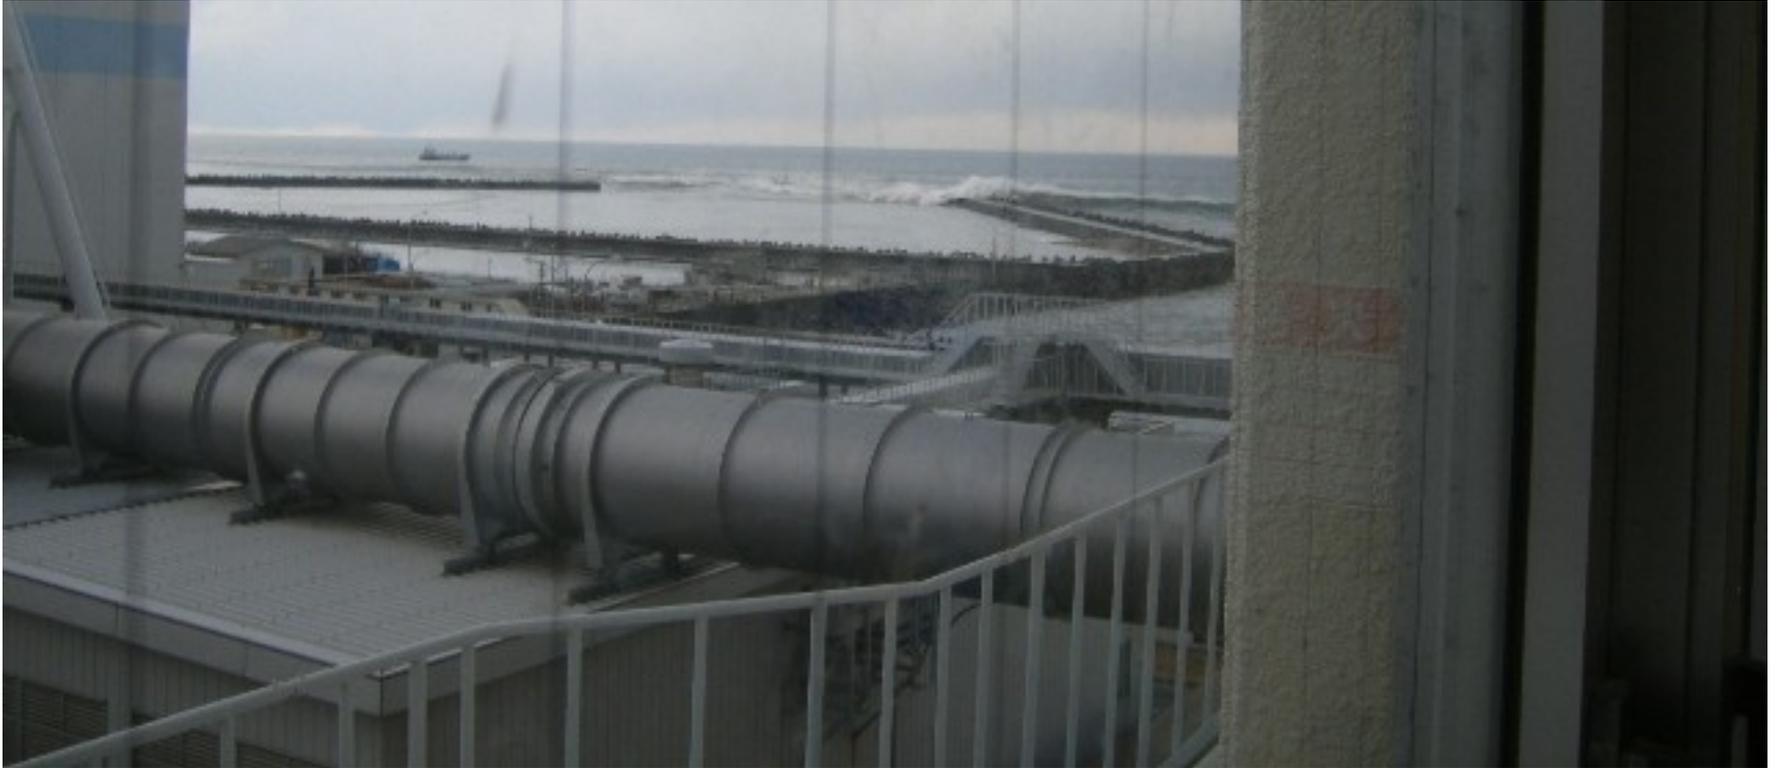
第3グループ ②

カメラ内蔵時計の撮影時刻: 15時41分36秒
着岸写真(第3グループ⑤)の0分45秒前

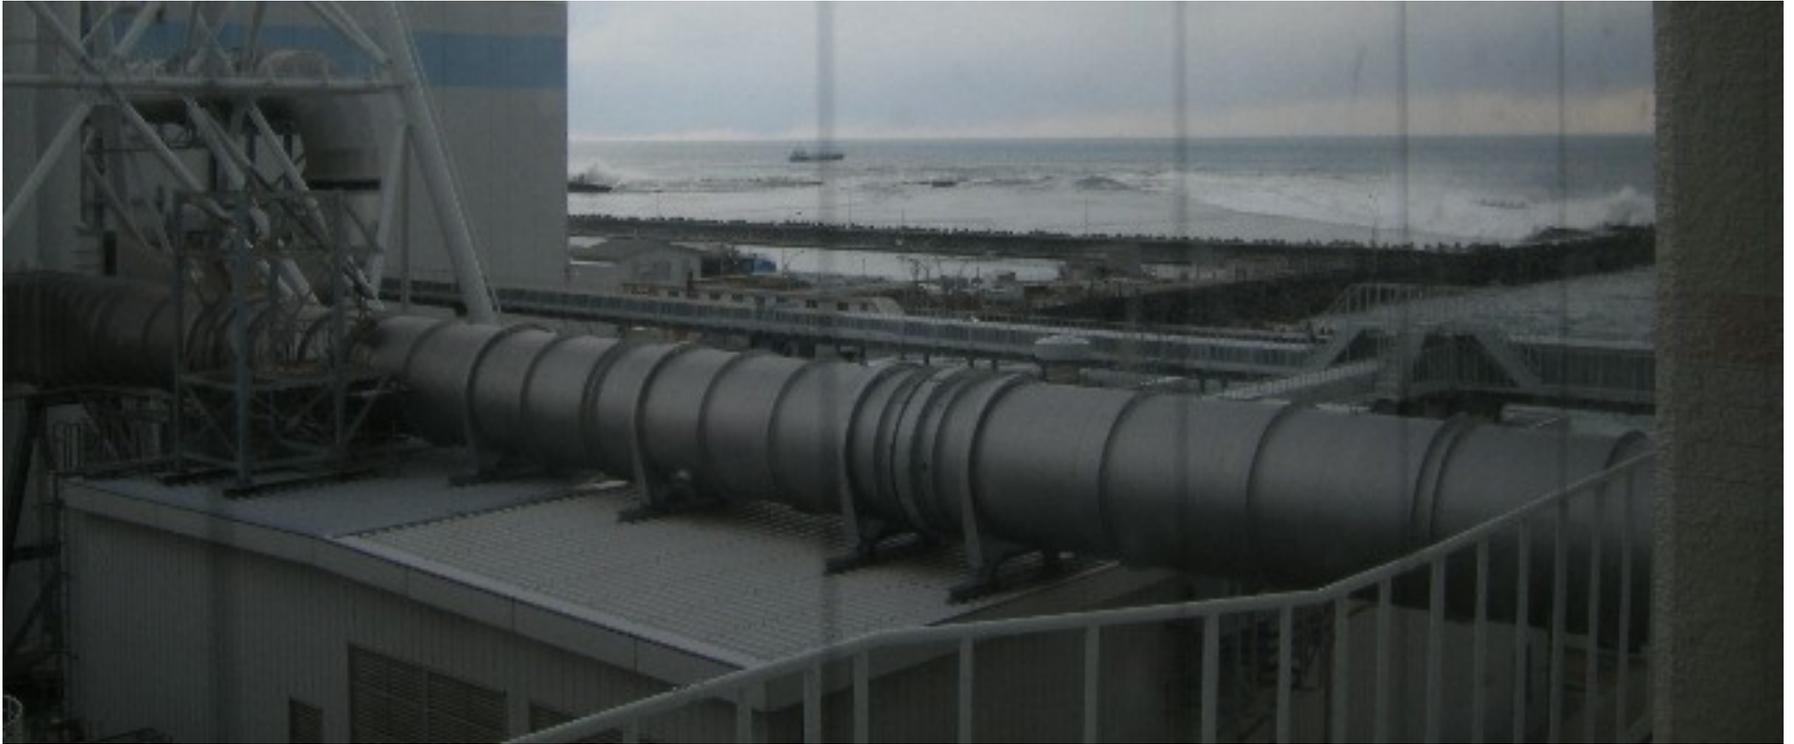
第3グループ ③

カメラ内蔵時計の撮影時刻: 15時41分53秒
着岸写真(第3グループ⑤)の0分28秒前

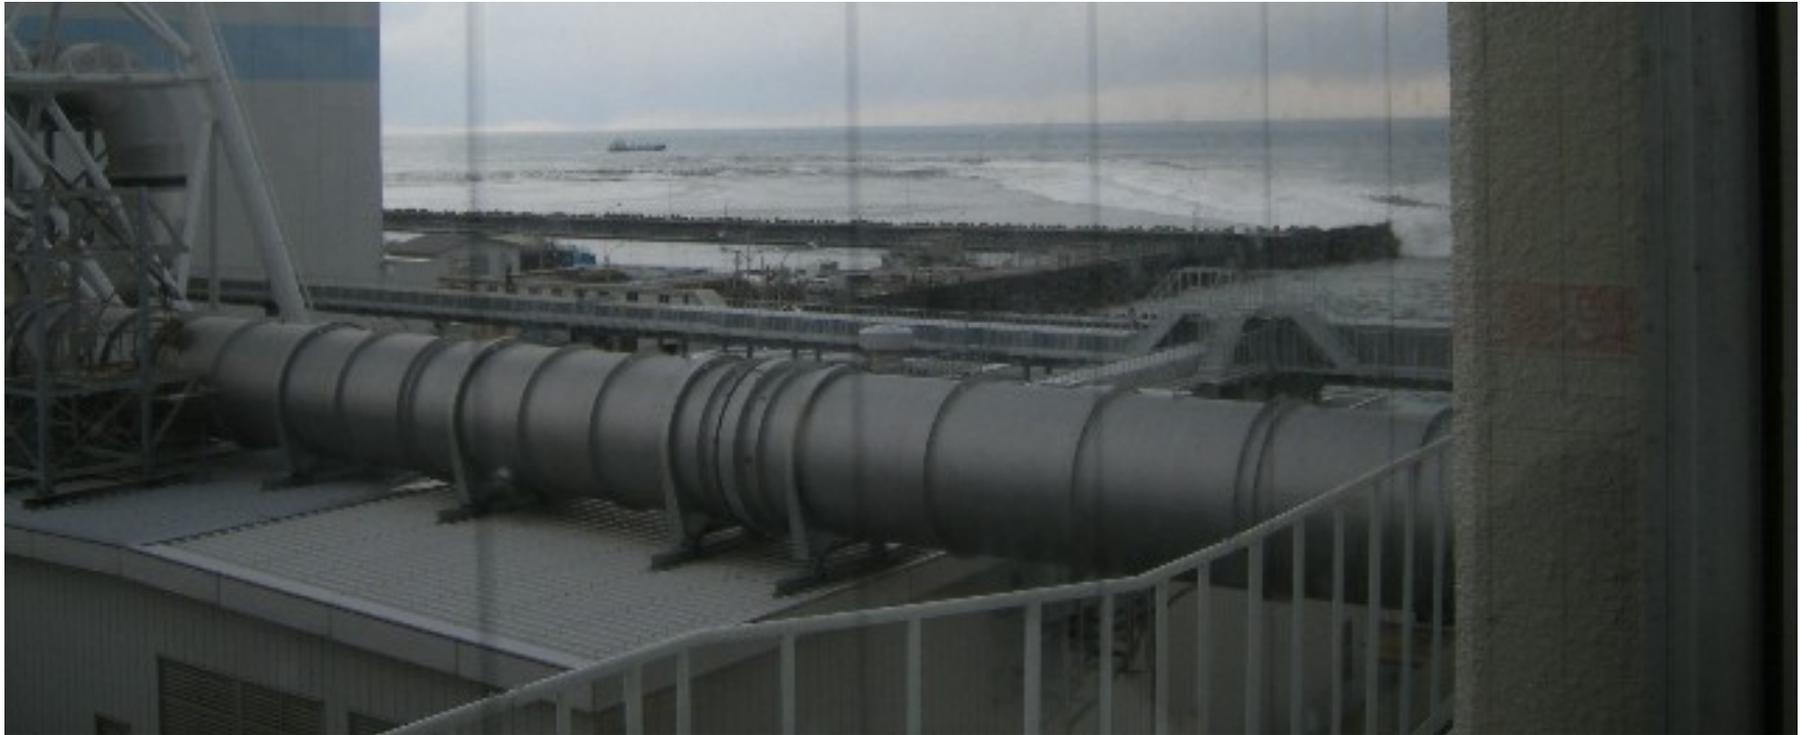
第3グループ ④

カメラ内蔵時計の撮影時刻: 15時41分58秒
着岸写真(第3グループ⑤)の0分23秒前

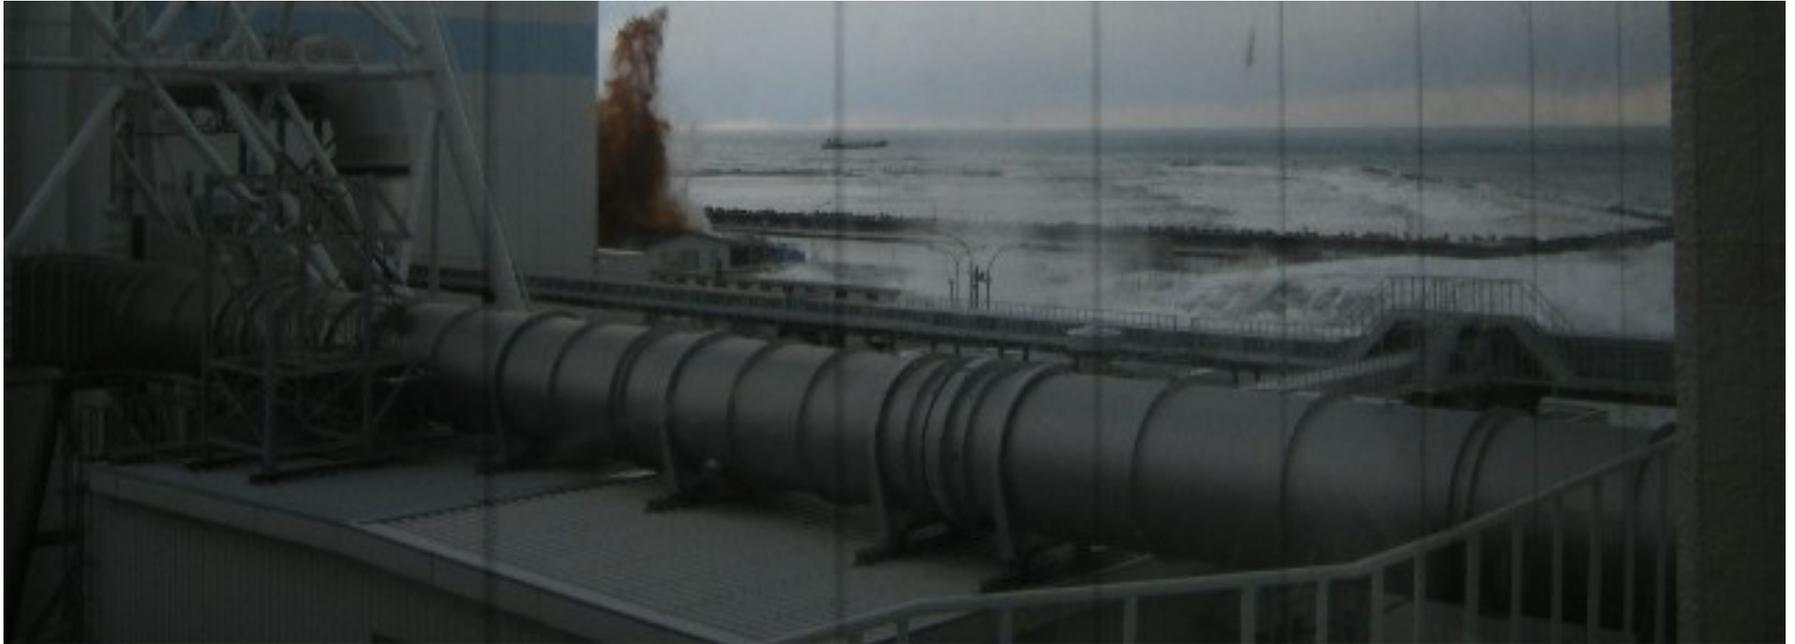
第3グループ ⑤

カメラ内蔵時計の撮影時刻: 15時42分21秒
4号機海側エリアに着岸したときの写真

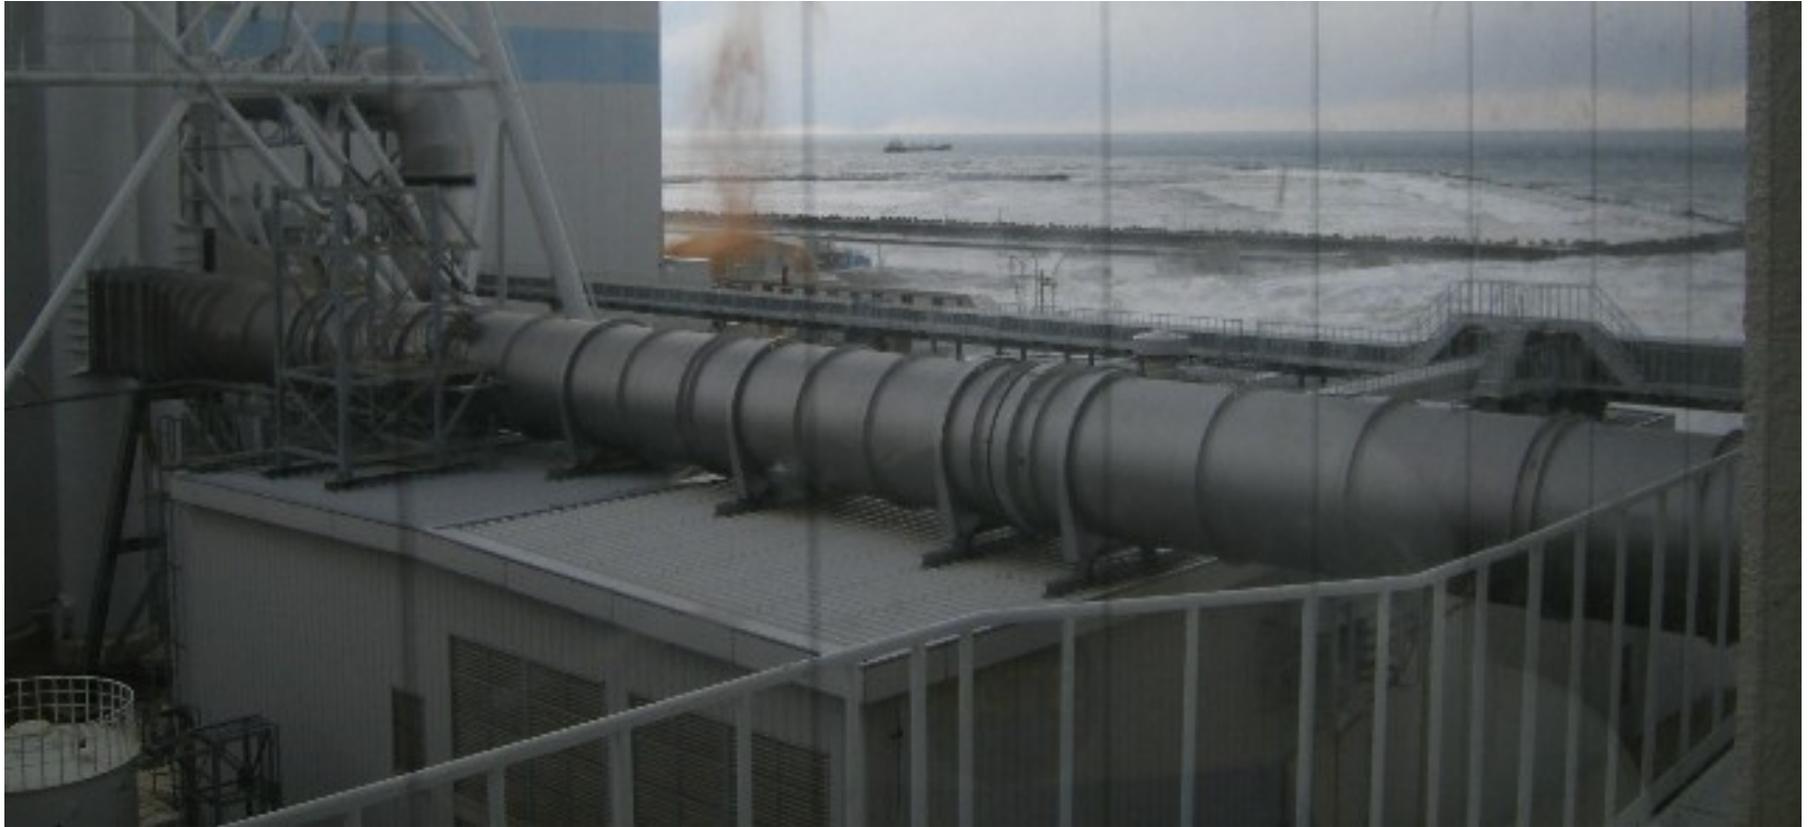
第3グループ ⑥

カメラ内蔵時計の撮影時刻：15時42分25秒
着岸写真（第3グループ⑤）の0分04秒後

- 4号機海側エリアに着岸し4号機敷地南側に遡上した最初の津波(写真の第3グループ)は、東波除堤を越えていない
- 写真第3グループの津波(第2波の最初の波)は、防波堤を破壊した後沈静化し、港内には影響を与えていない
- 東波除堤を越え、1号機敷地(さらにいえば2、3号機敷地も)に遡上するのは写真の第4グループの津波

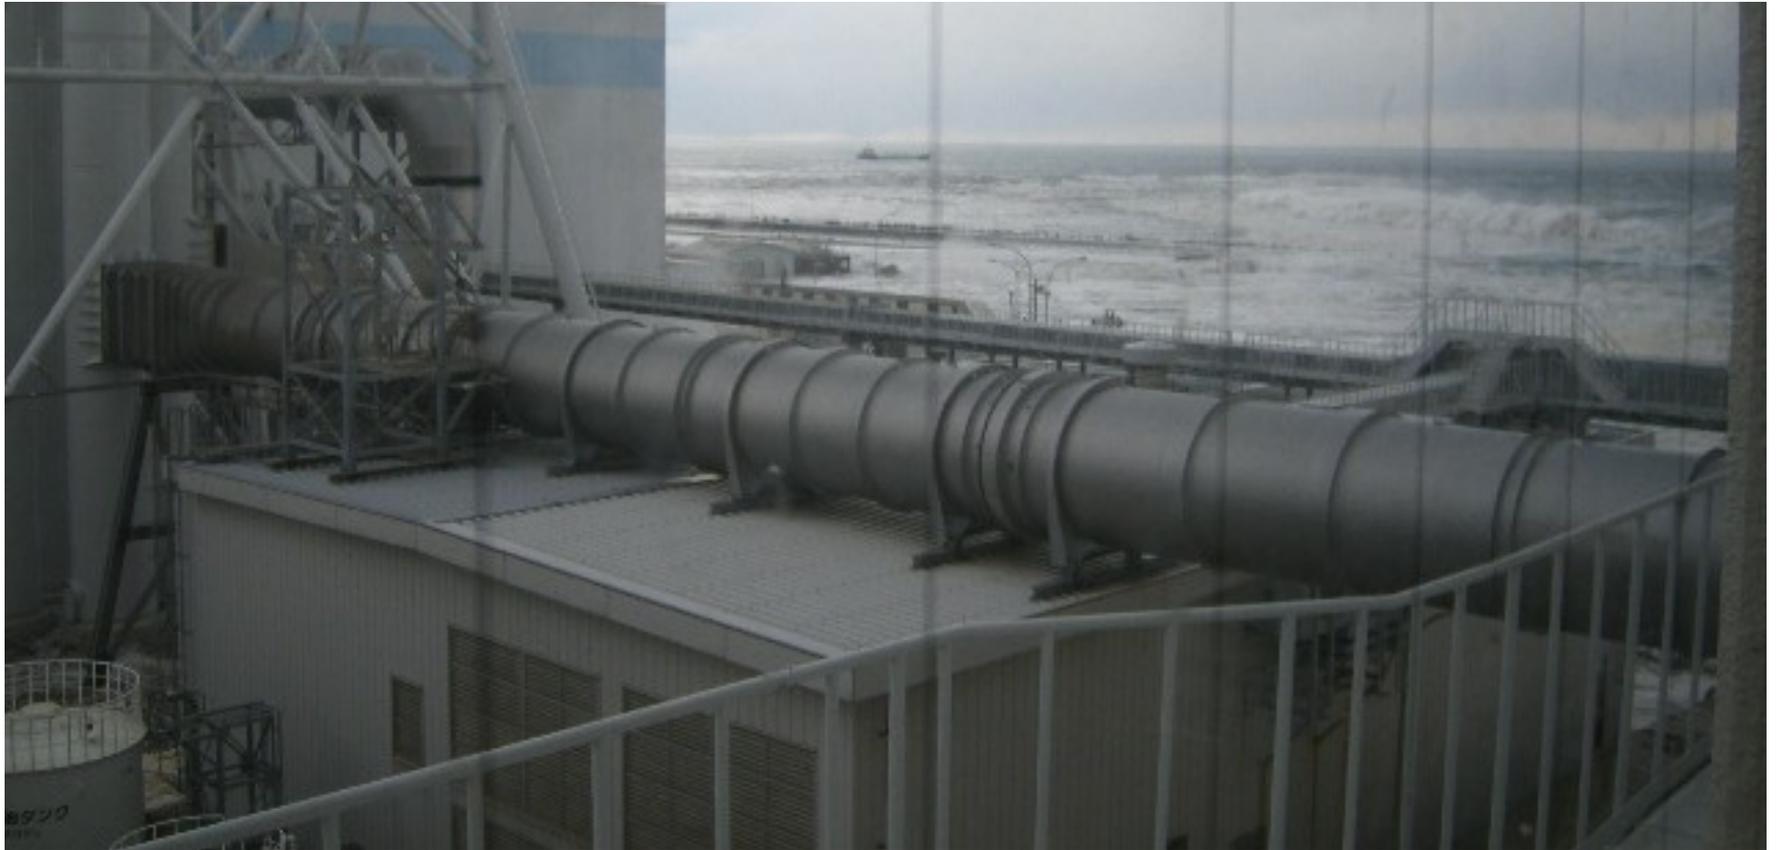
第4グループ ①

カメラ内蔵時計の撮影時刻：15時42分58秒
着岸写真（第3グループ⑤）の0分37秒後
