福島第一原発1号機の全交流電源 喪失は津波によるものではない

2013/10/4 CNIC Ustream

伊東良徳

論証のテーマ＝結論

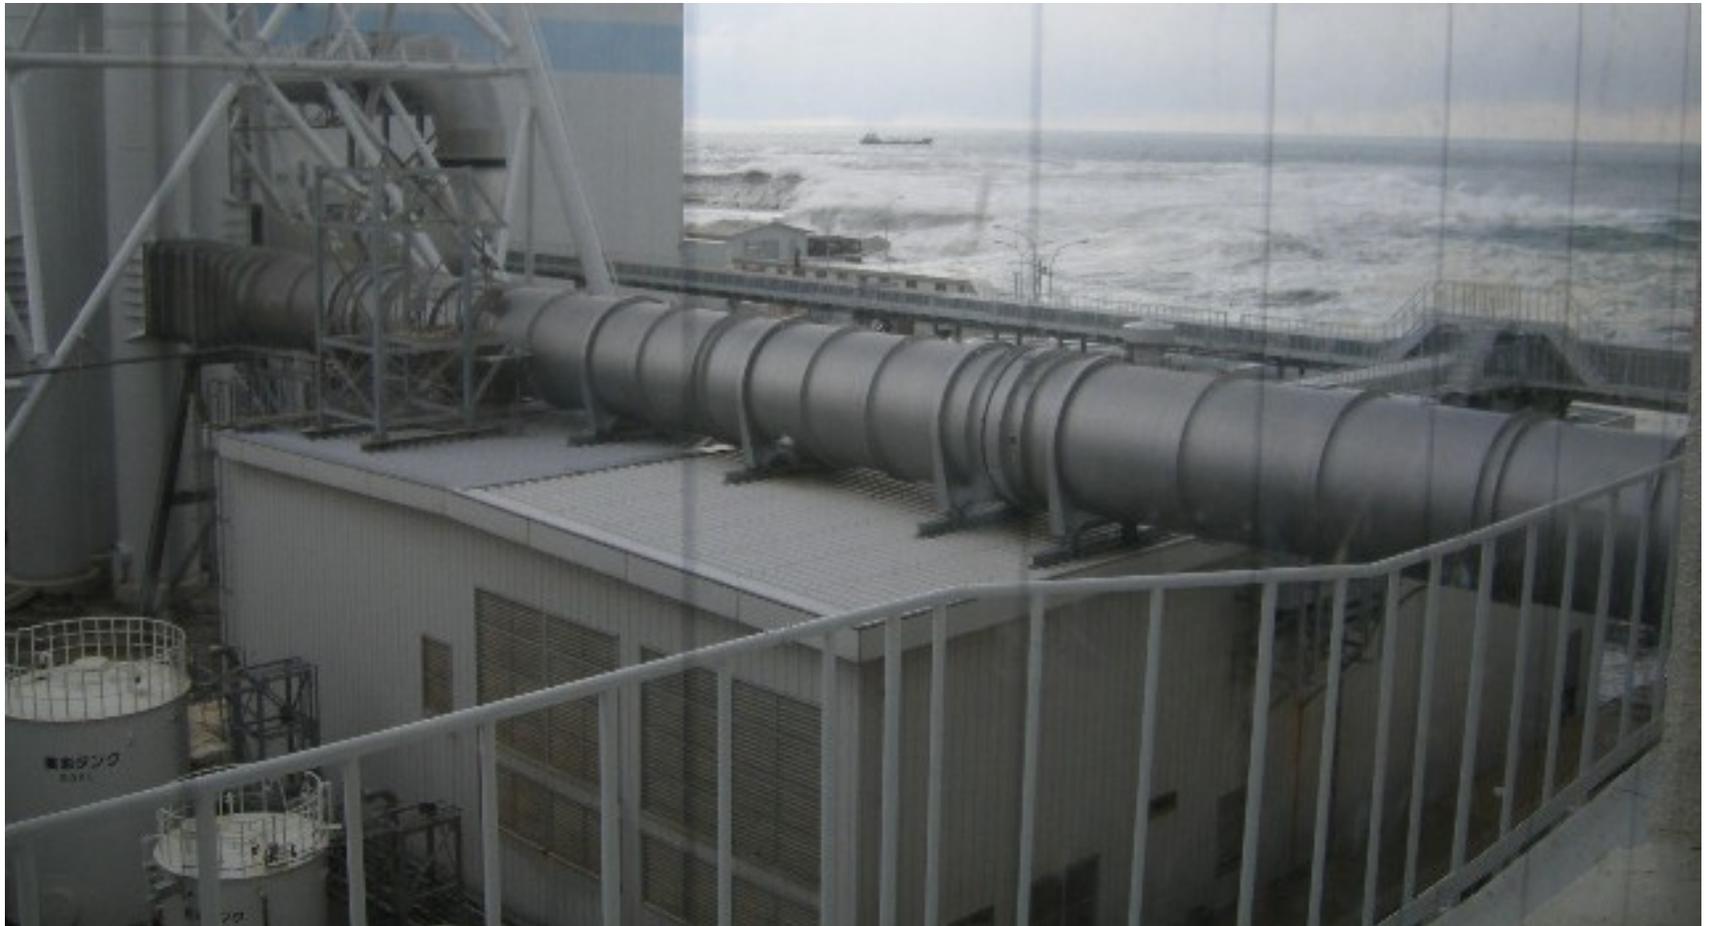
第4グループ ②

カメラ内蔵時計の撮影時刻: 15時43分13秒
着岸写真(第3グループ⑤)の0分52秒後

- **第1グループ**(4枚): 満ち潮状の水位上昇、防波堤に迫る波高
⇕ 時間差6分程度
- **第2グループ**(2枚): 津波状の立ち上がり、防波堤を越えない波高
⇕ 時間差1分程度
- **第3グループ**(6枚): 大きな津波状、防波堤を呑み込み破壊、ただし東波除堤を越えない
⇕ 時間差1分程度
- **第4グループ**(2枚+): 大きな津波状、防波堤を乗り越え東波除堤も越える

- 写真の第4グループの津波が東波除堤の3号機前部分を呑み込むのが4号機海側エリア着岸後52秒時点
- 1号機敷地北側の駐車場での目撃者がタンクが流されるのを見たときPHSで確認した時刻は15時39分。目撃者はその後1号機敷地に津波が遡上してきたので逃げたと供述
- これらの事実から、1号機敷地への津波遡上は15時38分以降、おそらくは15時39分頃

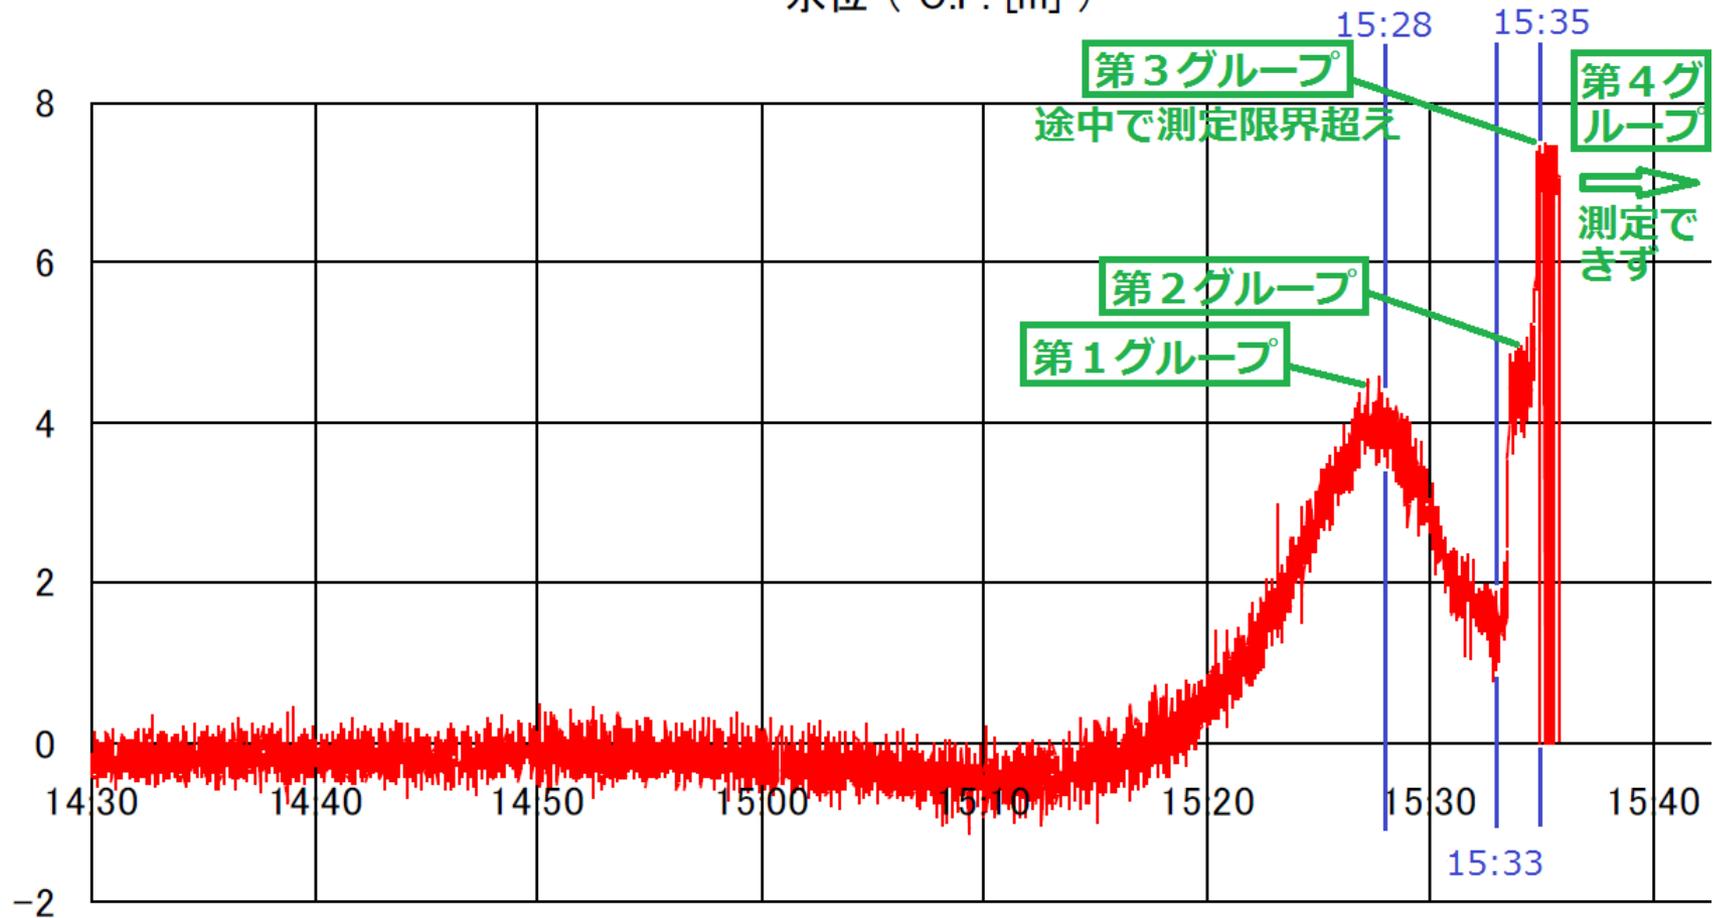
波高計の波形と写真の対応図

- 防波堤高さ(5.5m以上)を超える津波は、波高計設置位置を15時35分頃通過
- 原発サイトに押し寄せた津波の波形は波高計の実測波形と変化なし
- 波高計設置位置から4号機海側エリア着岸までの所要時間は約2分
- 以上の事実から、4号機海側エリアへの津波着岸時刻(写真第3グループ⑤の撮影時刻)は15時37分頃

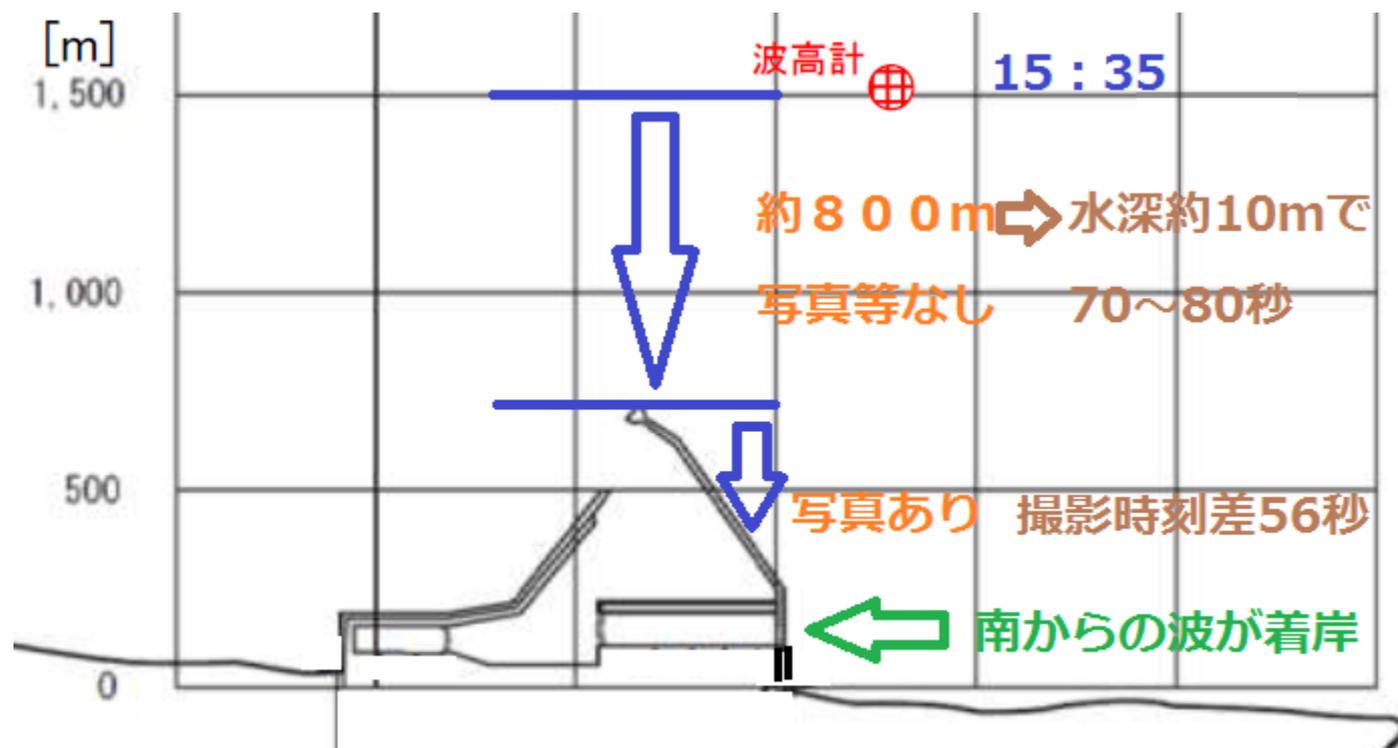
福島第一原子力発電所における波高計の設置位置図

- **国会事故調の考え方**
- 波高計設置位置から防波堤突端までは資料なし→一般的知見による
距離約800m、水深約13~9m
津波速度 = $(\text{水深}m \times 9.8m/s^2)^{1/2}$
70~80秒と評価した
- 防波堤突端から4号機海側エリア着岸までは写真の撮影時刻差56秒を採用
- 合計して2分強だが控えめに2分とした
- **東京電力の国会事故調への回答**
約2分半かかる

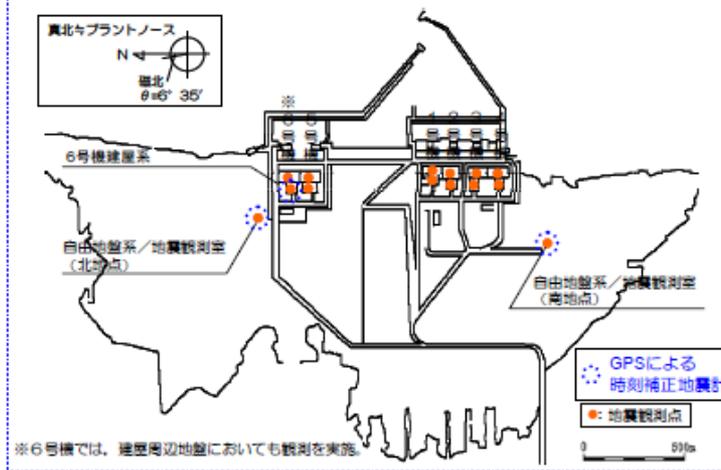
福島第一発電所における地震観測点配置

- 全ての地震計に時刻自動補正機能を有しているが、左記地震計はGPSによる時刻補正を毎秒実施しており精度は高い。
- 地震波の記録を開始した時刻は、下表の通り。地震計の最初の起動は地盤系の14時46分50秒である。

観測位置	観測点	トリガーレベル	地震計起動時刻
6号機 建屋系	P1~P14	1gal	14:46:52
地盤系北地点	GN1~GN5	0.5gal	14:46:50
地盤系南地点	GS1~GS5		14:46:50

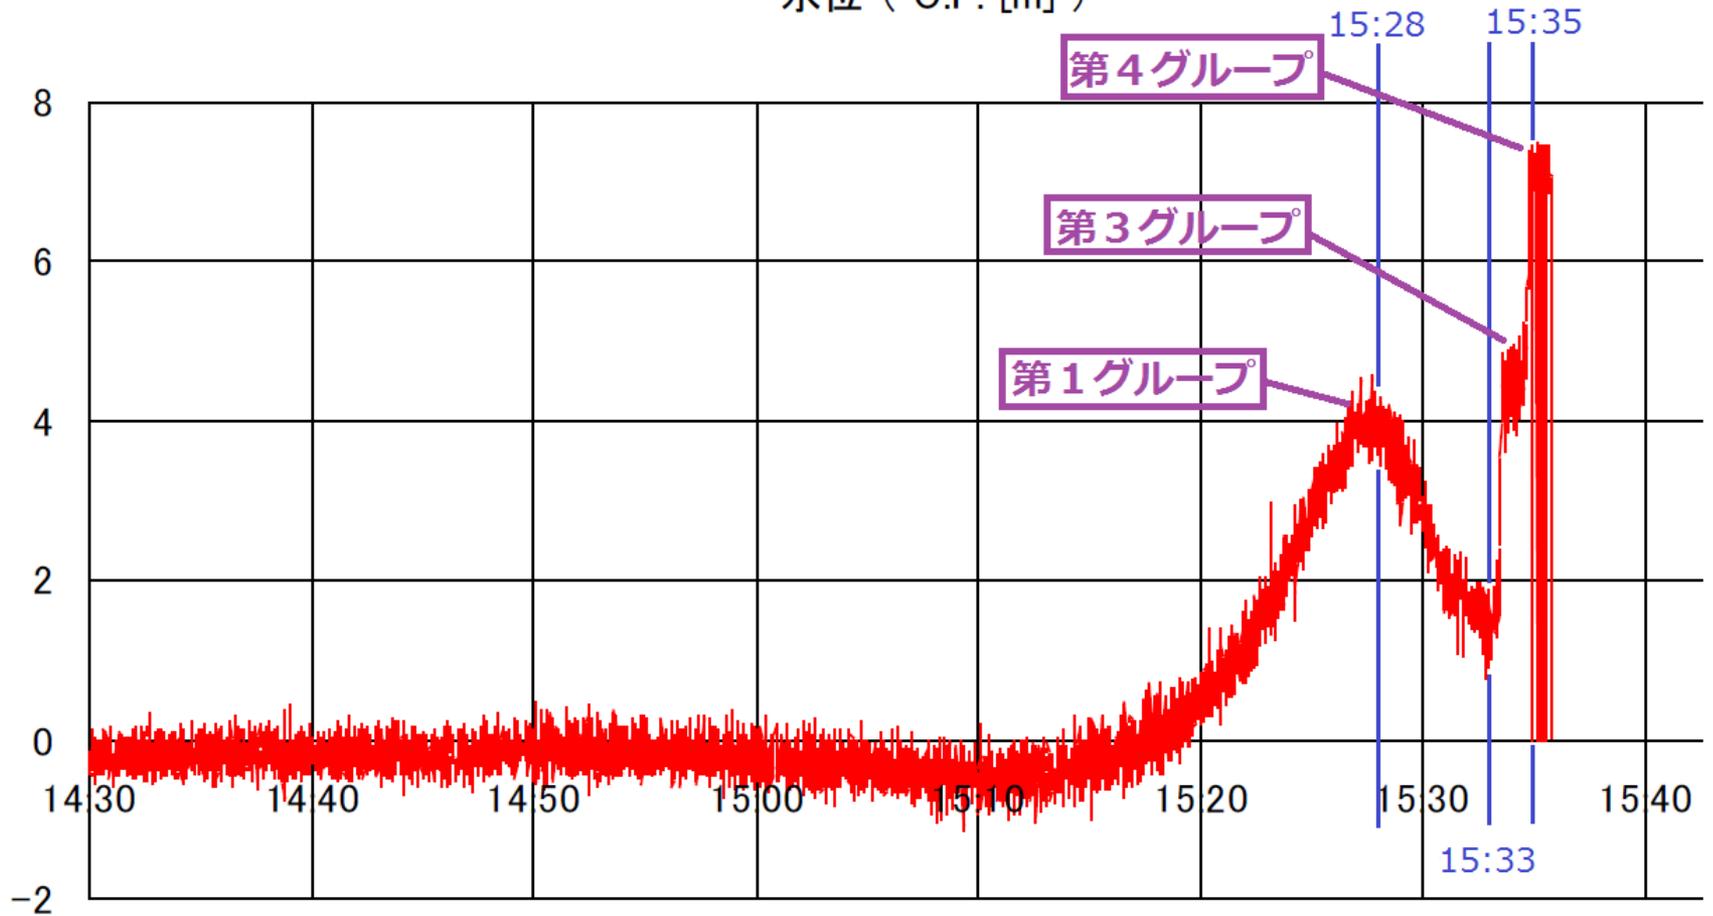
東電準大津波主張を図示すると

- 国会事故調が発電所に15時37分頃到達したとしている津波は「発電所港湾の防波堤、波除堤の露出状況等から、波高計で15:35に測定限界（波高7.5m）として観測された規模の大きな津波ではなく、実際には、それ以前の規模の小さいものと考えております。」
- 国会事故調が15:37頃発電所に到達したとしている津波は、実際には15:37以前に発電所に到達した津波で、後ほど発電所に到達し、発電所全域に浸水をもたらす津波とは規模が全く異なるものです。

- 第2グループの写真に写っている津波は何？
波高計位置通過後防波堤突端までの約800mで新たに生じた？（そうだとすると波形が大きく変化することが前提）
- 規模の小さな「準大津波」：波高計で波高5mが、防波堤（高さ5.5m以上）を破壊し、4号機南側敷地（O.P.+10m）を浸水させたというの？
波高5mの津波が増幅したと主張するのか？（その場合も、波形が大きく変化することが前提）

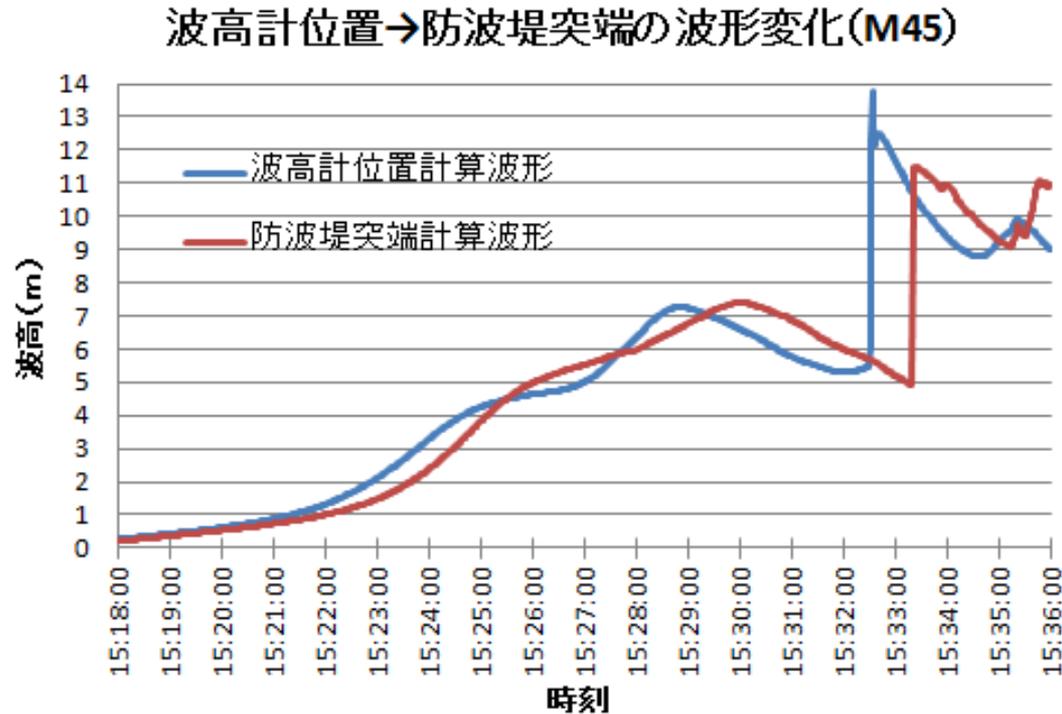
東電の津波再現計算とも矛盾

東電再現計算では波高計位置から防波堤突端まで第2波の初めの波形は変化せず波高は下がる(津波は減衰する)

- 波高計の時計の時刻のずれは言いがかり
- 「準大津波」は写真の第2グループの存在を説明できないし、津波が大幅に増幅したという主張なら東電の津波再現計算とも矛盾する
- 波高5mの「準大津波」が増幅しなかったのなら1号機敷地へは到達できず、海水ポンプの停止から電源盤の機能喪失など考えられないので、電源喪失の原因とはなり得ない。
- なお、考えがたいことだが、仮に波高5mの「準大津波」が増幅しないままに、それで電源喪失が生じたとすれば、「想定外の津波」のせいではなく、「想定内の津波」（波高5.6m以下）で大事故に至ったということになる。
